CHAPELLE DE LA VIERGE

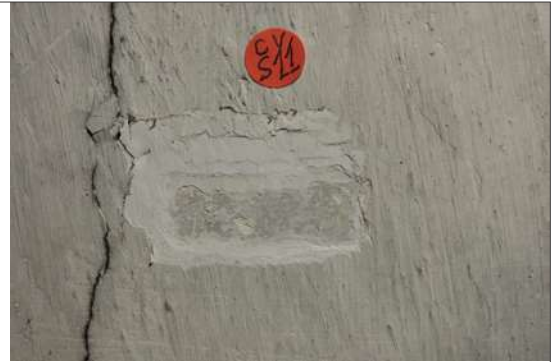
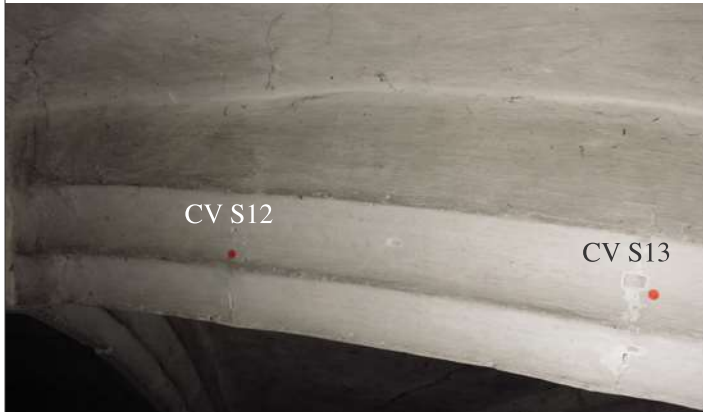
Ci-dessus: **CV S12** Arc S-E, face S-O, joint 1er / 2ème claveaux à partir de la clé : rouge en couche profonde (XVIe s.).

CV S13 Même localisation que S12, sur joint 2ème / 3ème claveaux : faux joint blanc, pas de traits gravés visibles ici, décor d'architecture datant du XVIe s.

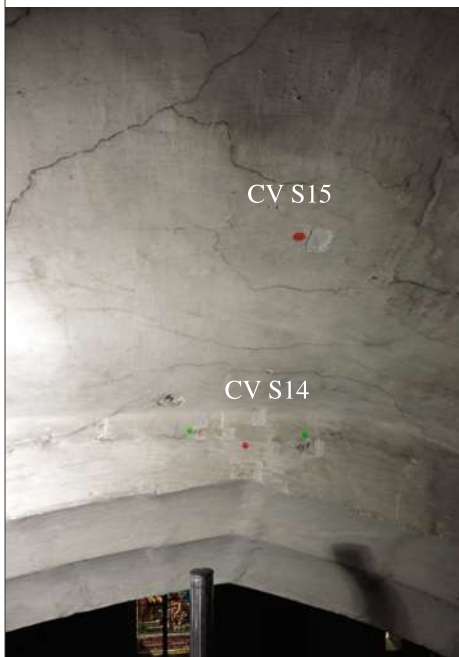
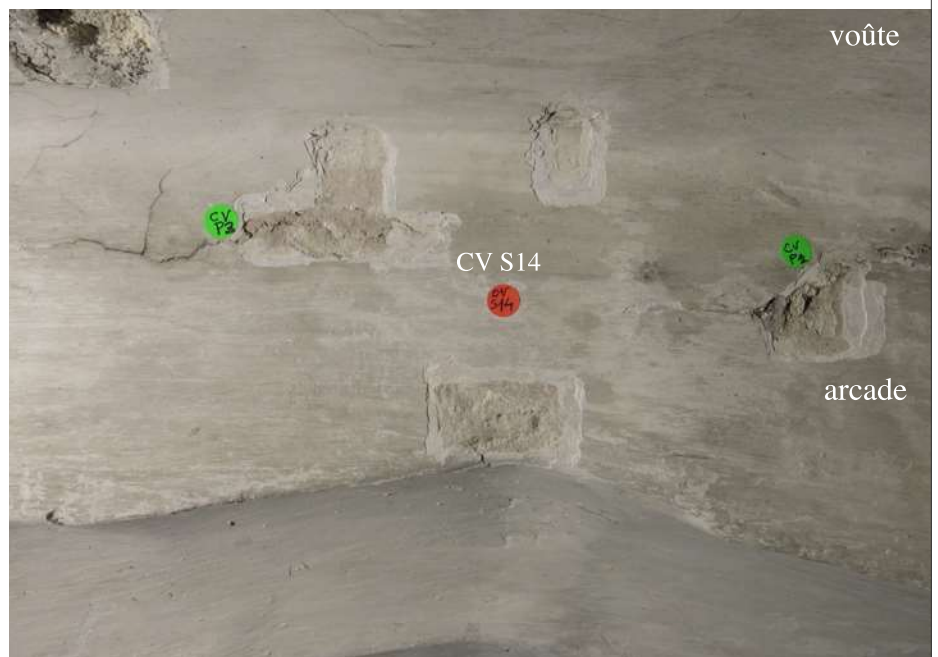
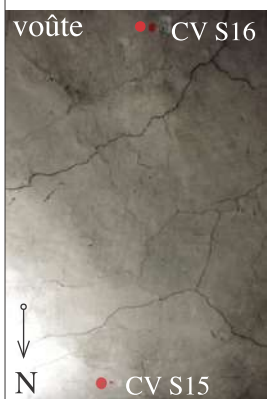
Ci-dessus: **CV S14** Plusieurs sondages sur zones soulèvements badigeons (et prélèvements **CV P2** et **CV P3**, avec enduit raccord voûte/arc). Couche XVIe s. rose pâle, ici assez irrégulière. Même enduit, partiellement superposé (jonction au droit de l'axe). Pas d'autre décor découvert. Limite haute du faux appareil rose sur le front de l'arc (sondage en partie haute du front)

Ci-contre, au milieu: **CV S15** à ~140 cm de l'arcade S, dans l'axe N-S du quartier - pas d'autre décor découvert à part l'enduit du XVIe s., lissé, avec peut-être un badigeon de même nuance appliqué à frais. Encrassement gris présent.

Ci-contre: **CV S16** plus loin dans l'axe, enduit du XVIe s.

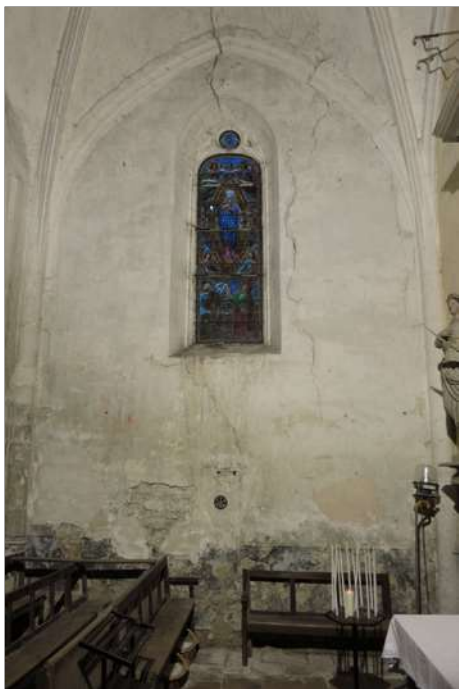
Ci-contre : CV S18' (sur partie basse arc/mur dans axe vertical) Plusieurs sondages sur le front du formeret N, le long des fissures - enduit du XVIe s., très encrassé et taché (poussières, fumées, infiltration par la fissure ?). Pas de décor peint retrouvé sur une largeur de ~ 80 cm partie supérieure (<-> axe)

Partie basse photo : CV S19, pétale supérieur de fleur de lys

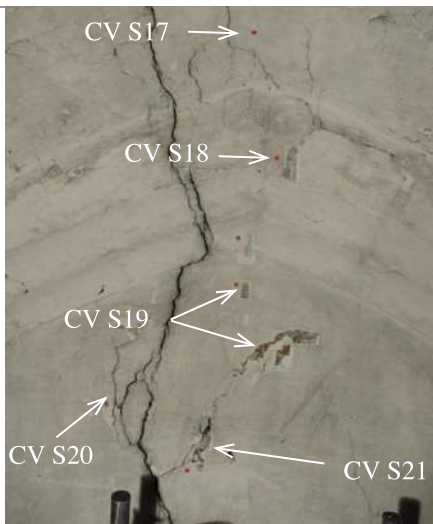
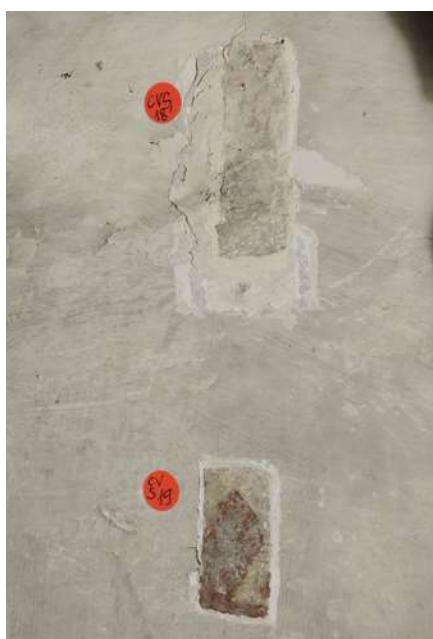
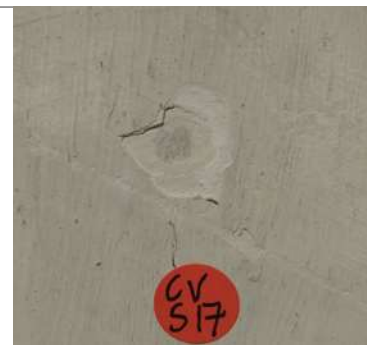
Ci-dessus : CV S17 sur la voûte, quartier N, à ~15 cm du mur, enduit XVIe s. (et badigeon à frais ?)

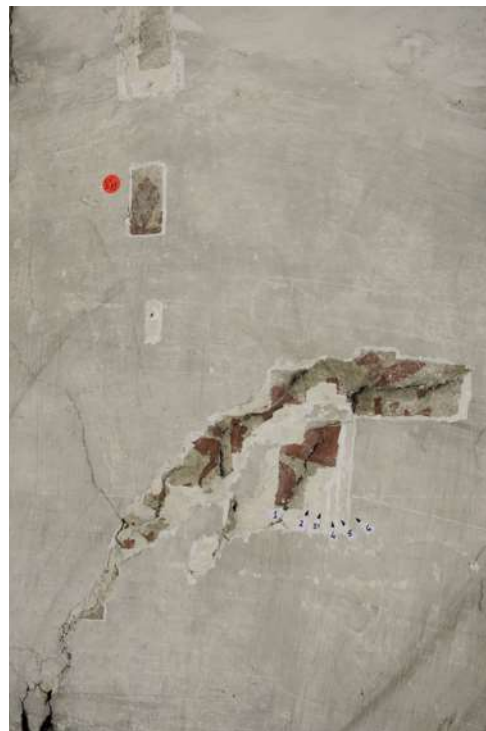
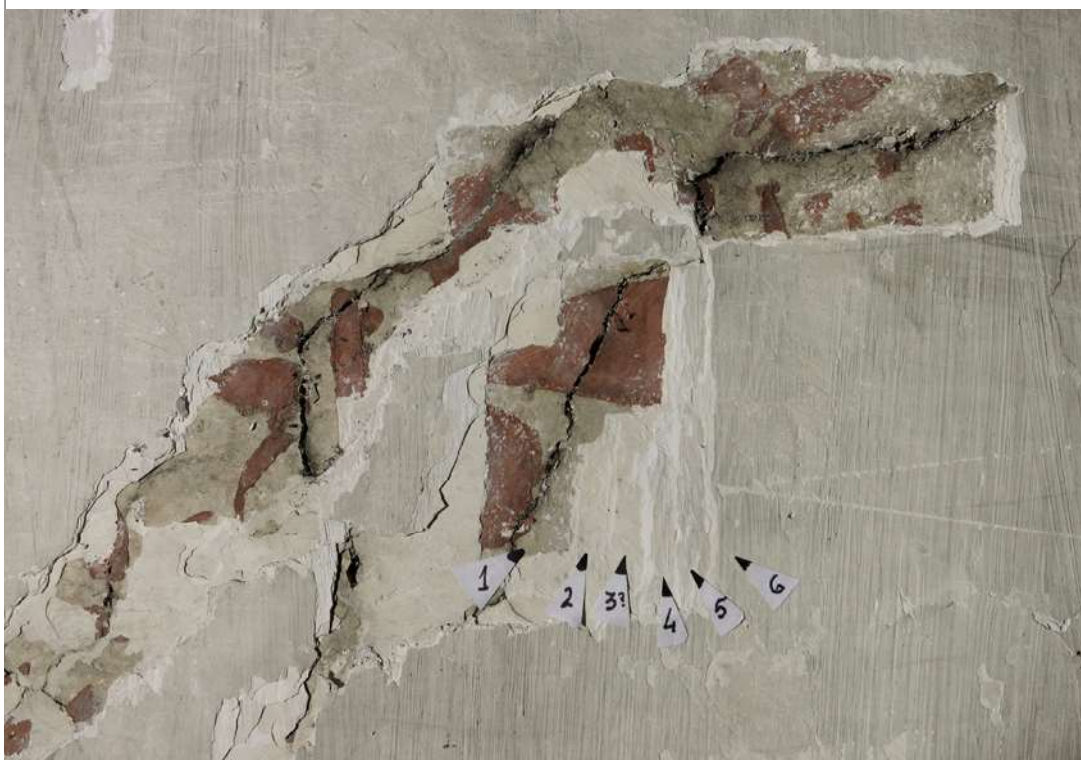
Ci-dessus : CV S19 Point rouge: partie haute (limité supérieure?) d'un motif du décor XVIe s. (fleur de lys supérieure). Cf. motifs dégagés sur le mur sud de la chapelle Sainte Béline.

Ci-contre: détail partie médiane - fleur de lys horizontale et couronne, stratigraphie montrant les couches habituelles (la couche «3» est peut-être «2» - vu les couches blanches intermédiaires présentes).

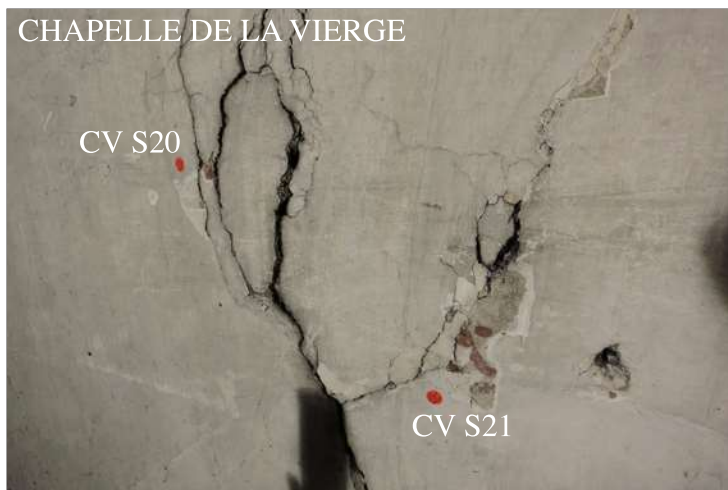
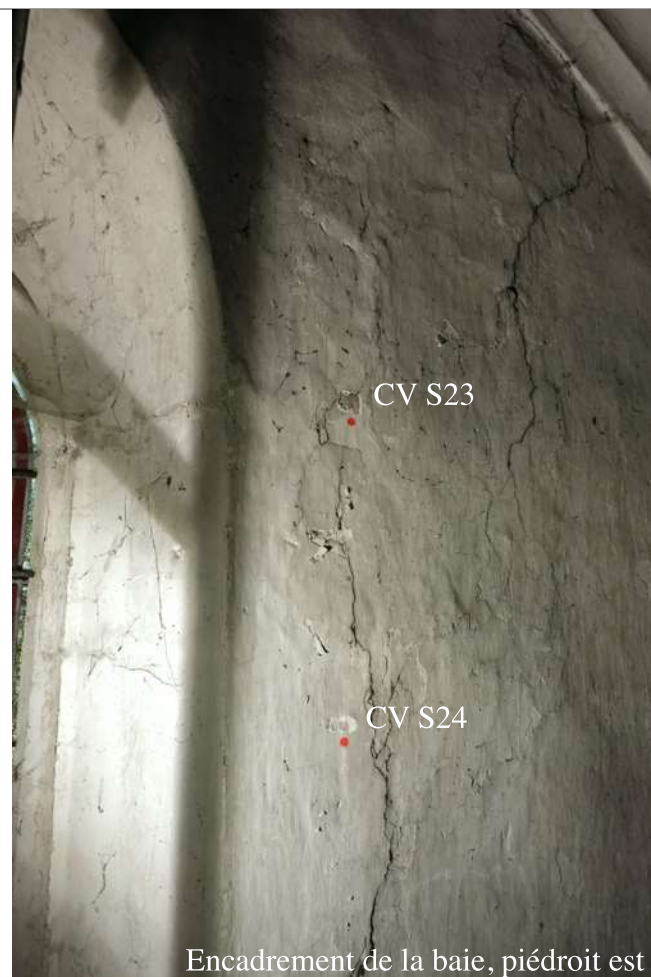
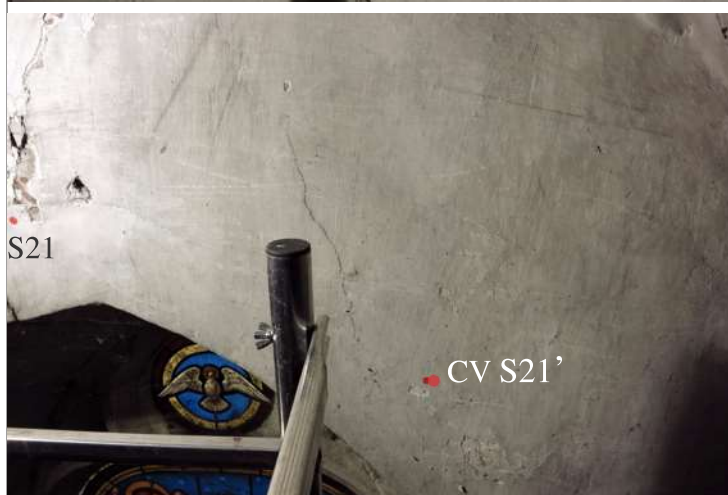
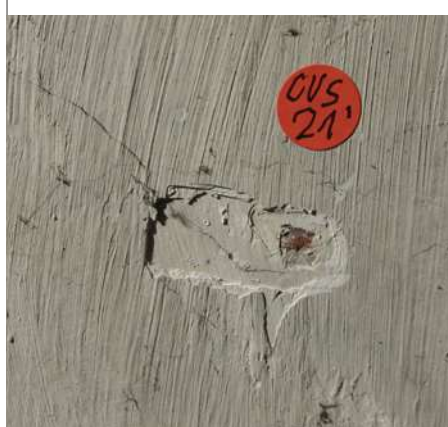
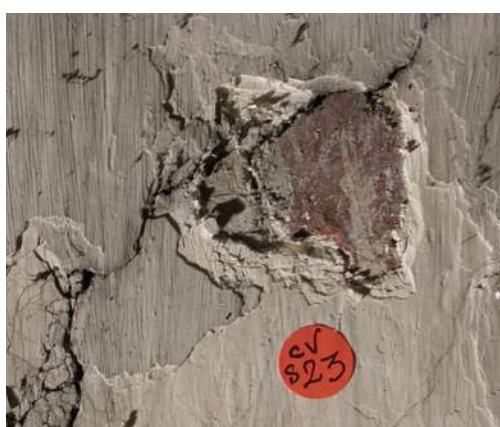
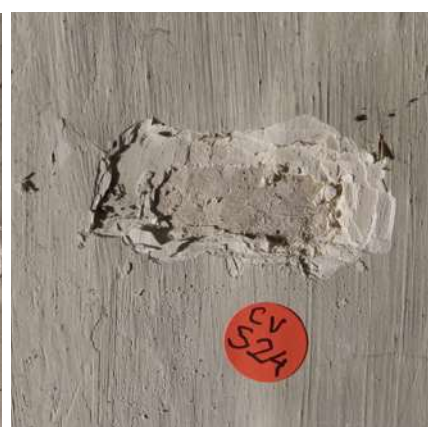
CV S20 *Ci-dessus, en haut*: A gauche, limite du motif rouge (?).

CV S21 Encadrement de la baie, partie haute, motif accompagnant le bandeau de faux appareil rose de l'arc.

CV S21' Micro sondage sur montée E de l'arc de la baie, confirmation du motif rouge.

CV S23 Zone de la naissance de l'arc (à ~20 cm de l'arête de l'encadrement), motif rouge présent.

CV S24 ~40 cm plus bas, sur l'encadrement, décor rose pâle présent (préparation (?)).

ATTENTION ! : A faire consolider par un restaurateur qualifié l'enduit de cette zone (déplacements adjacents fissure) avant travaux sur le mur, car ces parties d'enduit et décor peint du XVIe s. disloquées, sont en situation précaire.

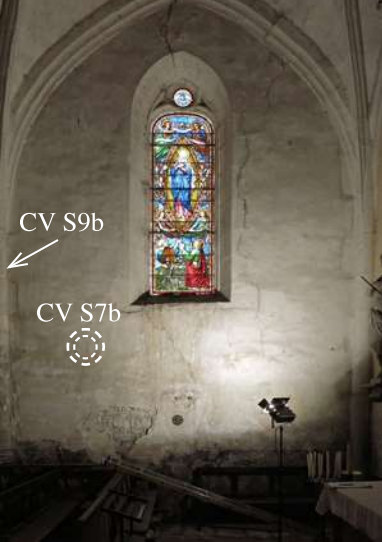
CV S7b

Mur nord, niveau à mi-hauteur (b) - sondages, identification d'une croix de consécration accompagnée de motifs de rosettes au pochoir, v. **CV S7b** (localisation en trait blanc interrompu sur la photo ci-dessus). Faux-appareil rose du XVIe s. sur les piliers.

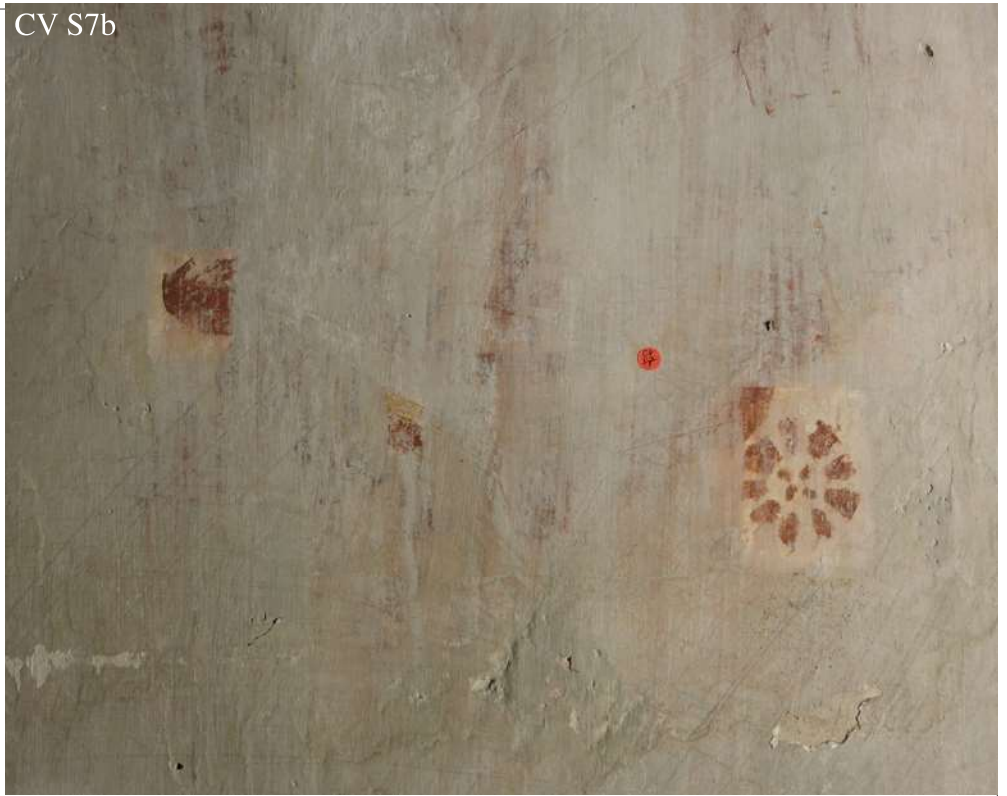
Ci-dessus: **CV S7b** mur N, à gauche de la baie

Identification ici d'une croix de consécration, entourée par des petites rosettes peintes au pochoir - cf. les découvertes similaires dans le sanctuaire, chapelle Sainte Béline et bras sud du transept. Exécution polychrome, recouverte uniquement par la couche 2, gris clair.

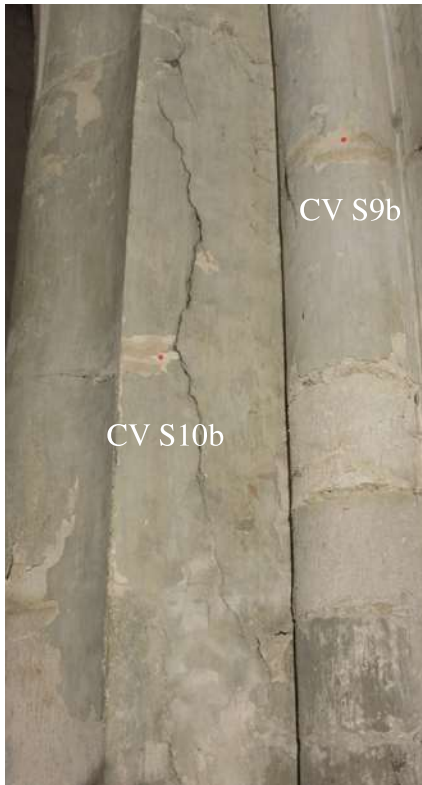
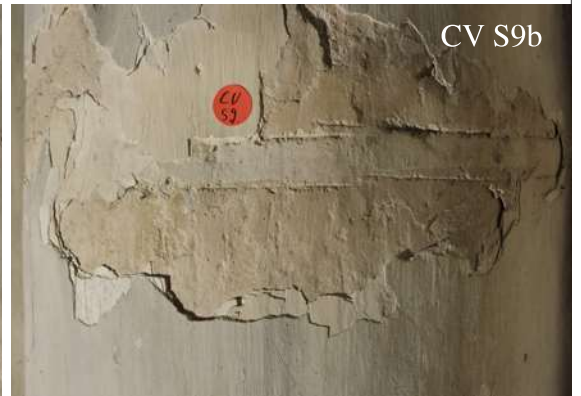
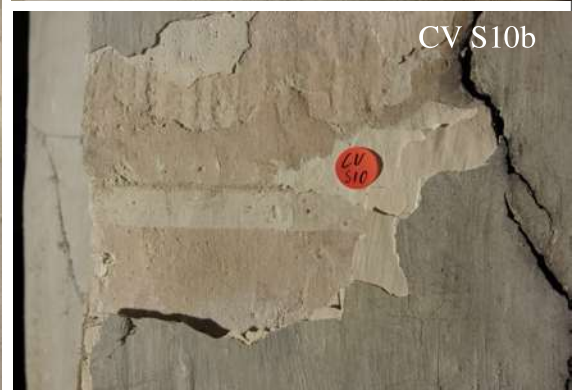
V S8b mur N, encadrement baie

1 - rose pâle sur encadrement, partie horizontale, largeur environ 10 cm

CV S9b pilier N-O

1 - couche rose pâle, trait blanc de faux joint et traits gravés horizontaux sur le vrai joint

CV S10b pilier N-O - *dito*
CV S9b

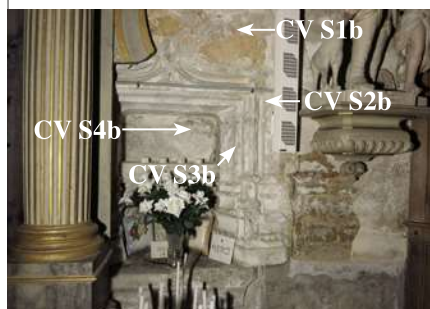
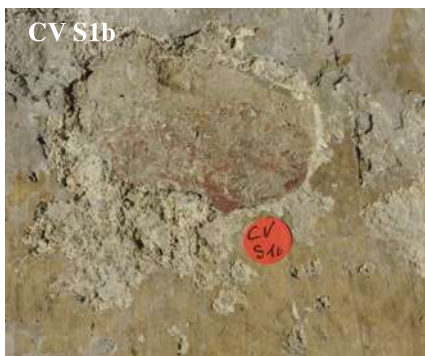
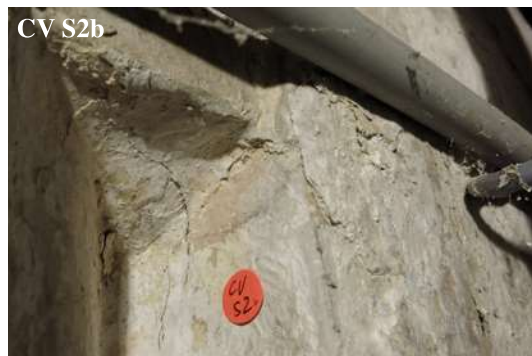
CV S1b Mur est, **niche**, linteau:

1 - rose pâle, encadrement du linteau avec bandeau large d'environ 26 cm (à partir de la moulure)

CV S2b Moulure, partie droite

1 - couche rose pâle sur les moulures

CV S3b Moulures, partie droite

1 - rose sur les moulures

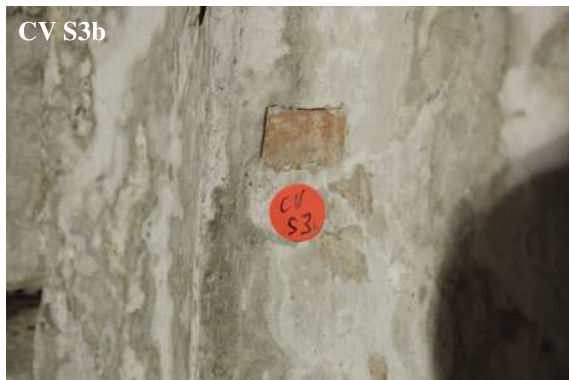
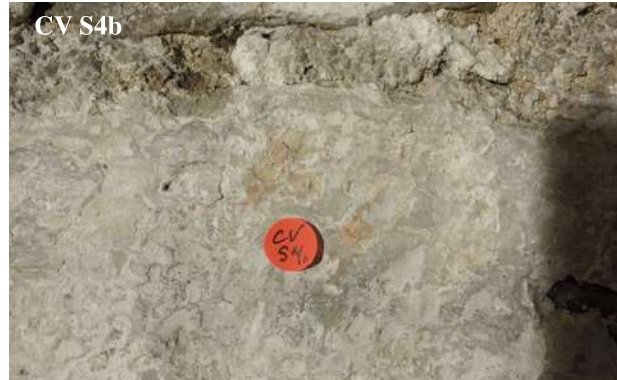
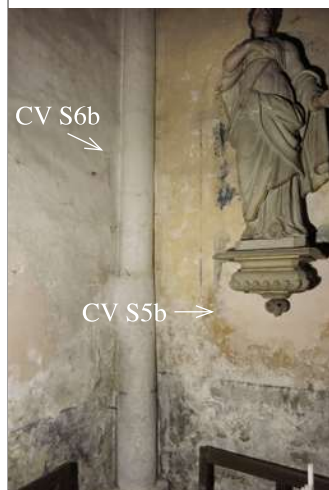
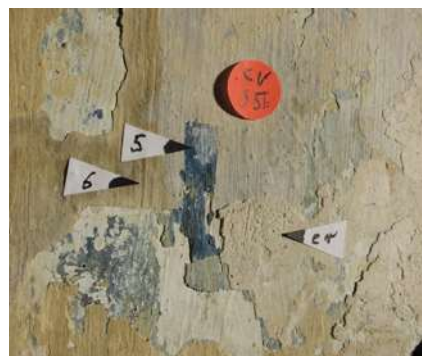
Ci-dessus: **CV S4b** Fond: 1 - rose pâle

Ci-contre: **CV S5b** mur E, à gauche de l'autel
Couche 5 - décor d'architecture en trompe l'œil bleu très sombre (noir ?) - représentation d'une niche derrière la sculpture - peut-être couche de peinture de 1844.

Couche 6 - ocre - nouveau décor de l'ensemble de la surface du mur.

Ci-contre: **CV S6b** mur N, angle E
1 - rose pâle sur la pierre, ici pas de lissage de la surface de la pierre, traces de taille.

e1/1 - enduit ocré, lissé, sans badigeon

1' - probablement une réparation, badigeon blanc, seulement sur le rose

e2 - enduit de nuance ocrée, lissé, beaucoup de fibres (poils)

2 - couche ocrée, comme e2

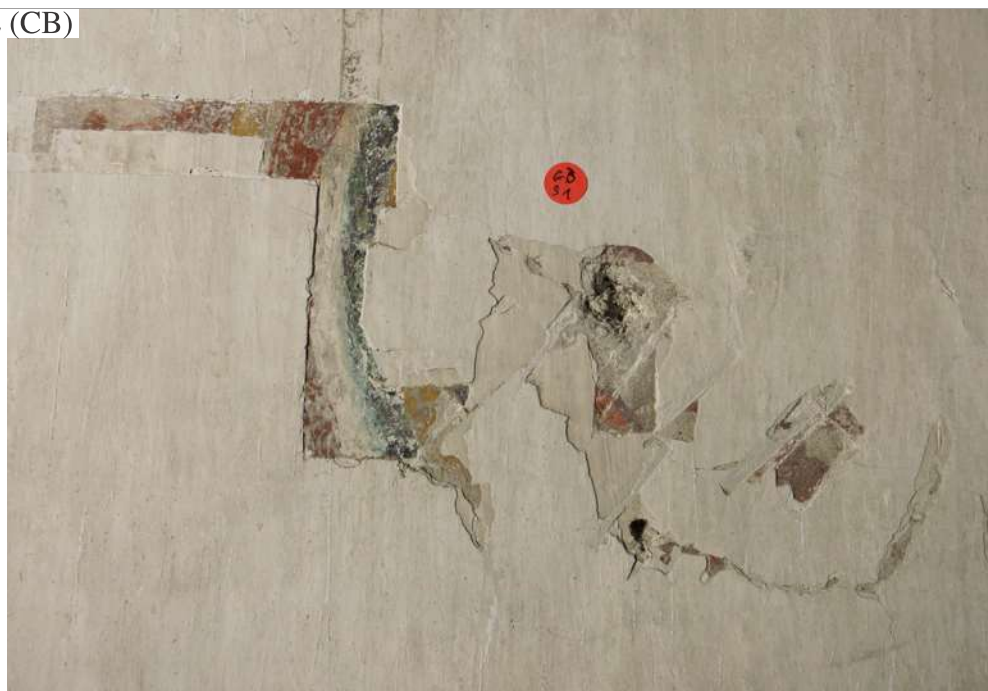
CB S1 Mur nord, à droite de la baie

Ici comme en **TS S5** - enduit lissé **e1** et croix de consécration peinte, polychrome

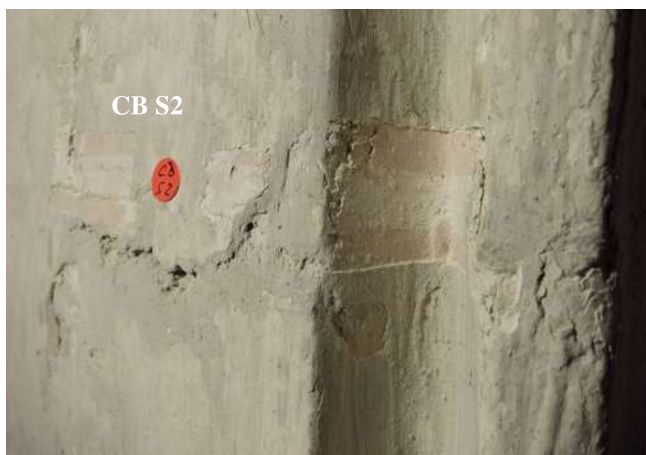
Ci-contre et ci-dessous à gauche: **CB S2** Niche, partie gauche - décor **1**: faux appareil rose pâle avec un trait blanc peint partiellement sur le vrai joint, un ou deux traits gravés horizontaux. Faux joints présents également sur les moulures. Enduit **e1/1** dans l'angle supérieur gauche.

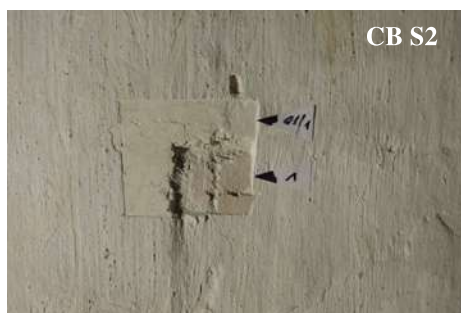
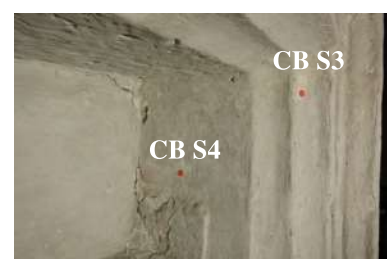
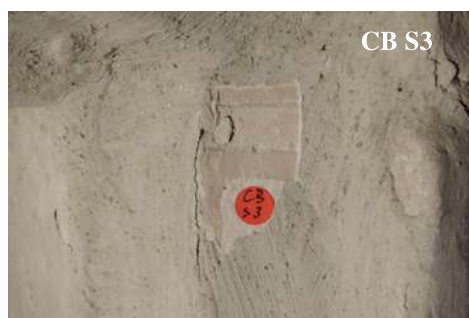
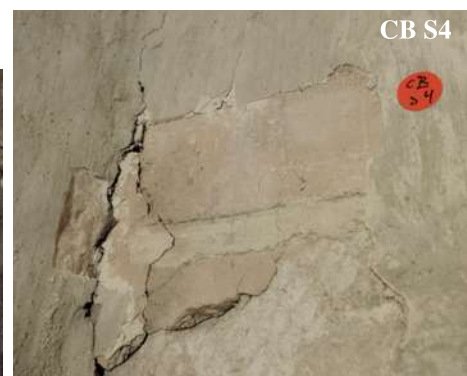
Ci-dessus, à droite: **CB S4** Niche, partie droite et fond:

Couche 1 - rose pâle, avec deux traits gravés horizontaux et un faux joint blanc. La surface du fond est également peinte en rose, sans faux joints identifiés.

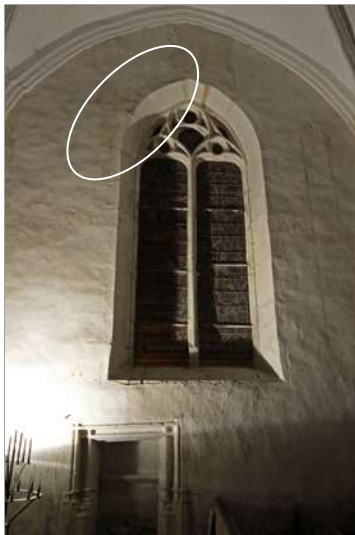
Ci-contre, à droite: **CB S5** dans l'axe vertical de la baie sud:

Décor du XVIe s. - guirlande, lys surmonté de couronne stylisée, peints au pochoir.

Arc S-E: claveau fêlé!

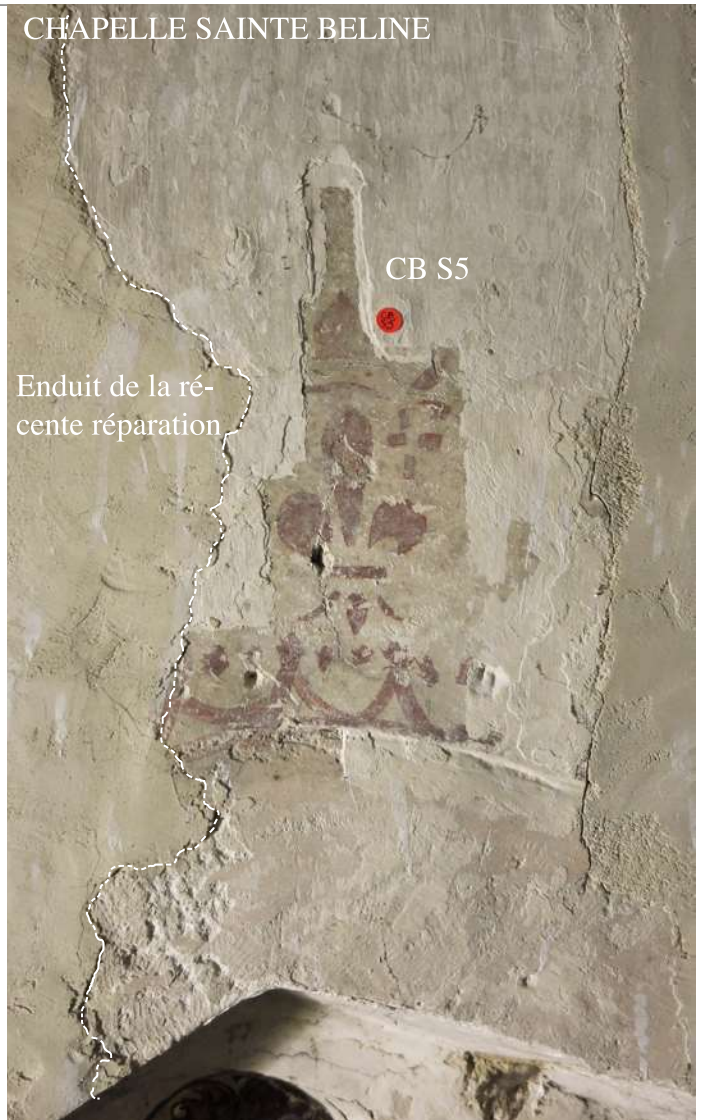
CB S5

Enduit de la récente réparation

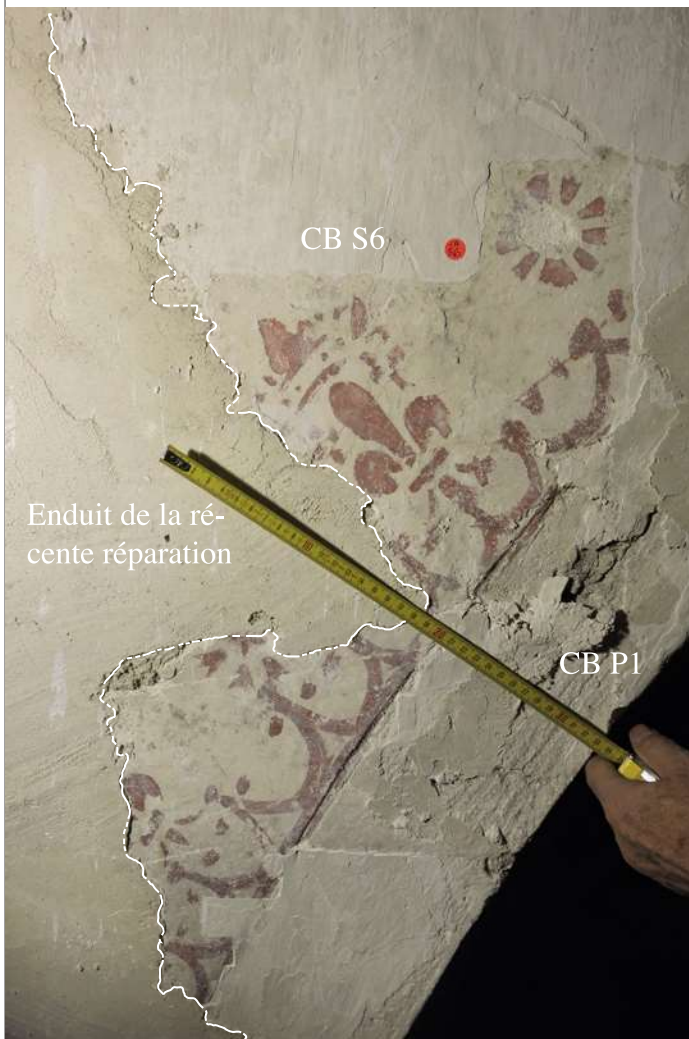
Enduit de la récente réparation

CB S6 montée est de l'arc de la baie - même type de motifs et rosettes accompagnant l'arc. L'enduit support très mince est en léger relief par rapport au niveau des pierres de tailles de l'encadrement de la baie. Largeur totale avec faux appareil sur l'encadrement ~33 cm. Prélèvement **CB P1** (enduit déplaqué).

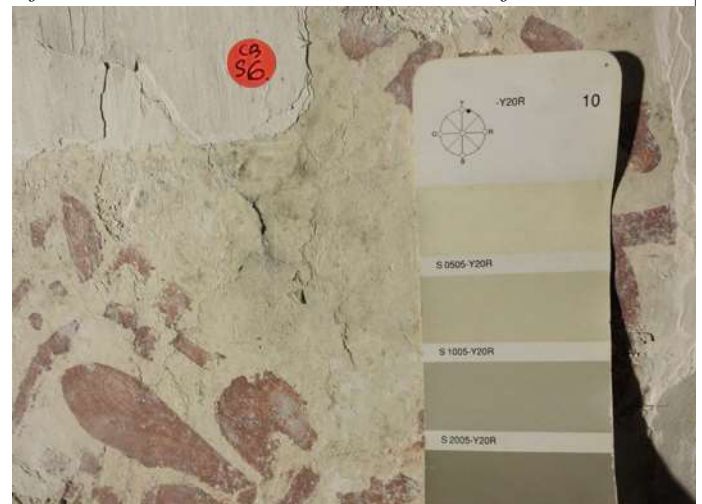
CB S6

Etalonnage de la nuance actuelle de l'enduit support des motifs au pochoir du XVIe s.: NCS S 0505 Y-20R ou un peu plus rose.

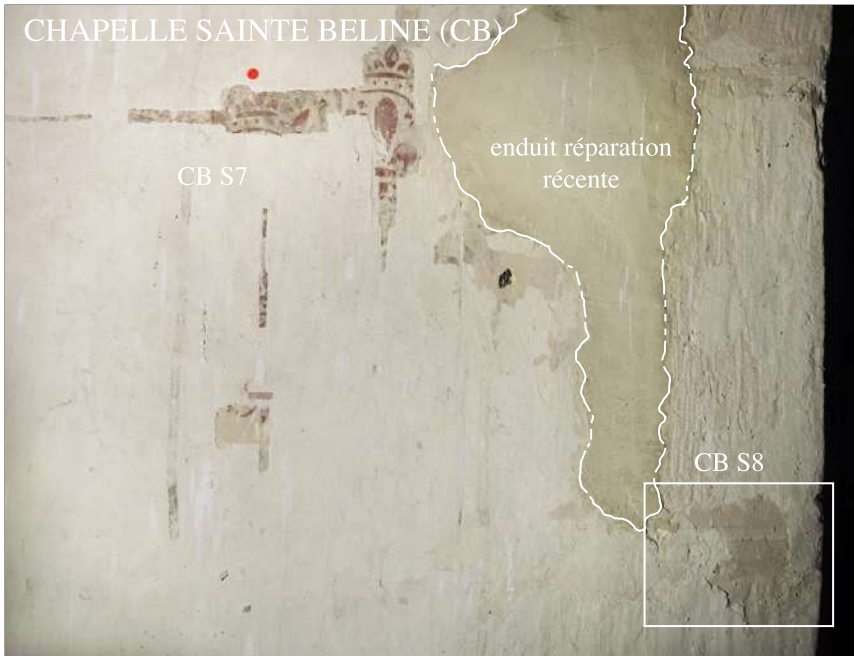
Ci-contre et détail en dessous: **CB S7** à l'est de la naissance de l'arc de la baie, les motifs au pochoir se prolongent vers l'est et vers le bas. le décor s'arrête apparemment à ~75 cm de l'ébrasement de la baie, avec le troisième des motifs successifs de fleurs de lys couronnées (accollés les uns aux autres), à peu près dans l'axe du faux joint de la naissance de l'arc. Sondage vertical à gauche sur la photo: identification d'un quatrième motif de fleur de lys situé en dessous et dans l'axe vertical du motif médian des précédents. Hauteur ensemble ~36 cm.

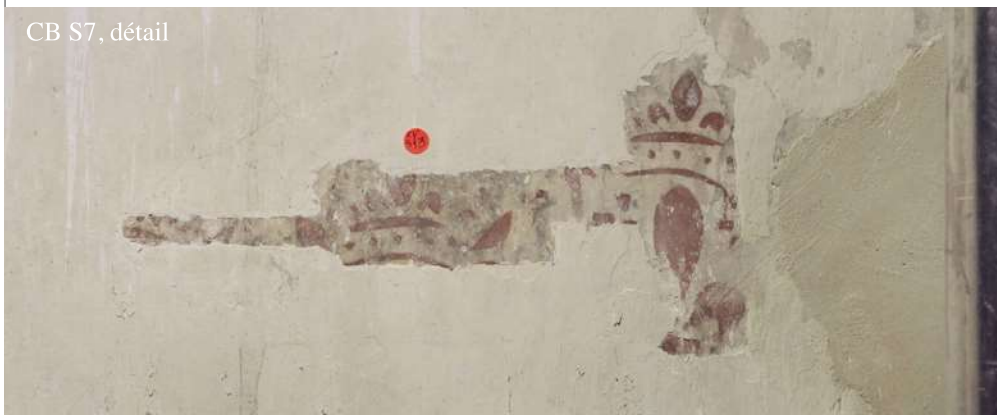
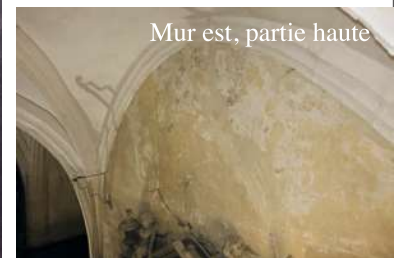
CB S7, détail

Ci-dessous et détail plus bas: Mur est de la travée CB - motifs similaires visibles par les lacunes des badigeons superposés au décor au pochoir au-dessus de la fenêtre murée (v. flèches).

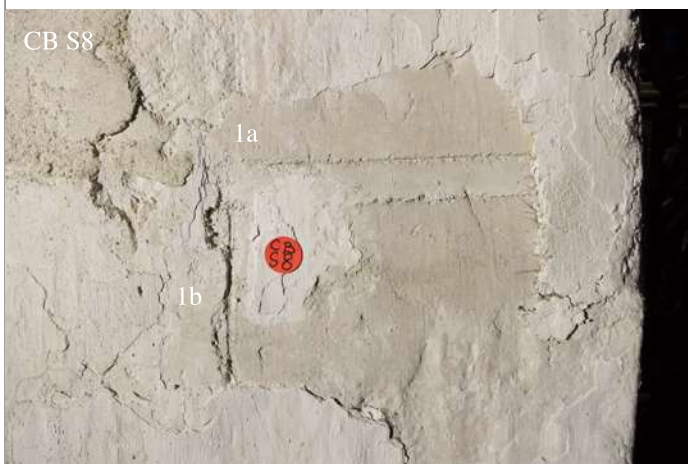
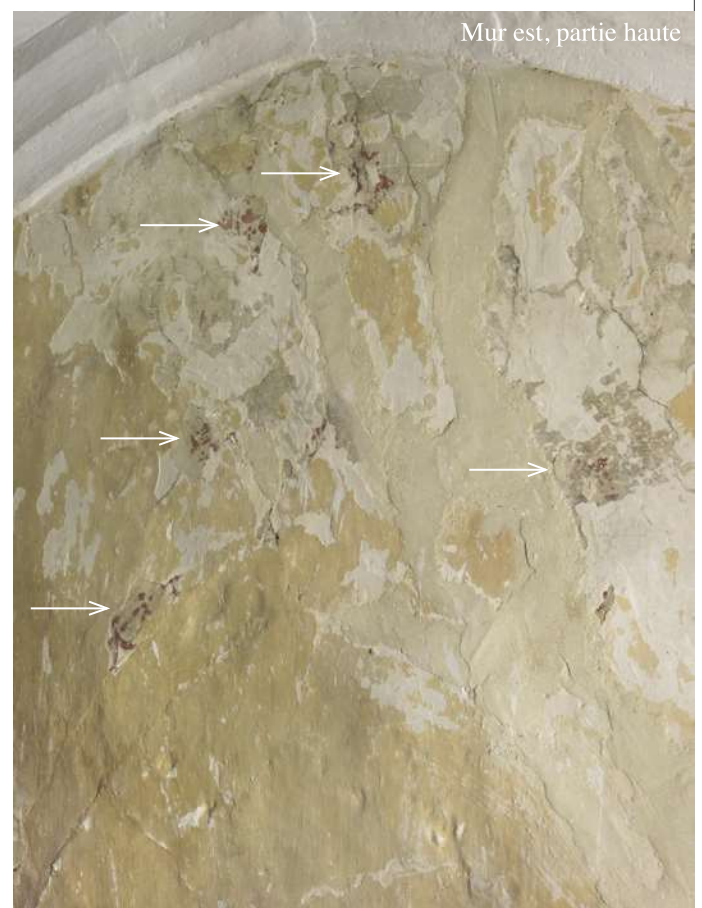
CB S8

Ci-dessus: **CB S8** plus bas, sur l'encadrement.

1a - enduit du joint, couche badigeon rose pâle, tracés gravés, faux joint blanc (faux appareil du XVIe s.)

1b - enduit pelliculaire s'arrêtant (coupé ?) sur le contour gravé du faux appareil rose de l'encadrement

Largeur du faux appareil (ici) ~36 cm « pierre » supérieure, dernière du piédroit avant l'arc.

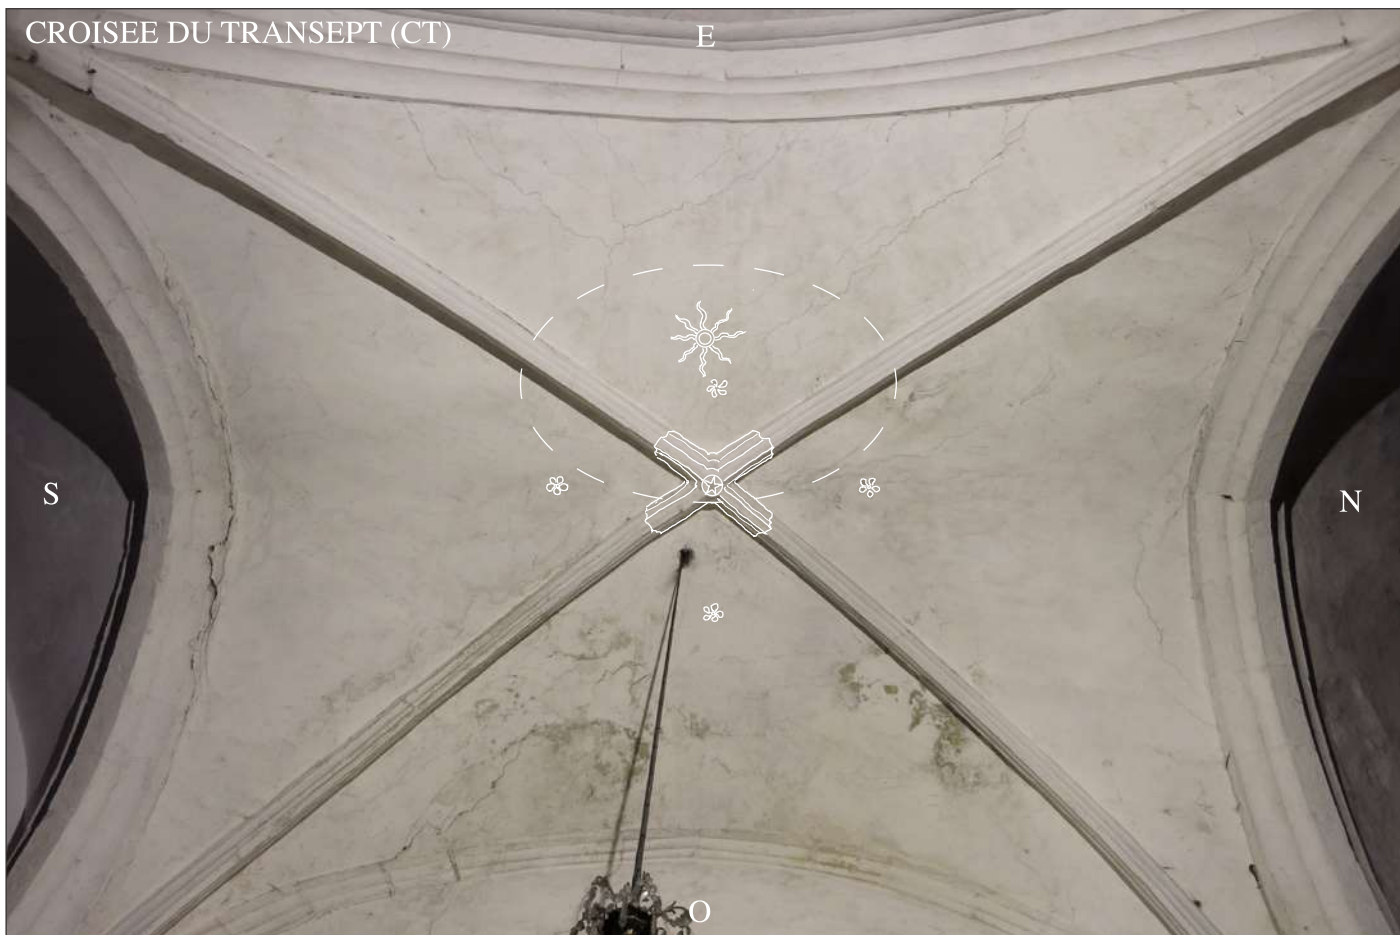
Voûte - partie examinée de près (à partir de l'échafaudage), délimitée sur la photo par l'ellipse. Observation des autres quartiers avec des jumelles, du sol. Résultat : clé de voûte polychrome, décor peint du XVIe s. apparaissant en «fantôme» sur les 4 quartiers de la voûte, (éléments délimités par nous de contours blancs sur la photo), décor de faux appareil du XVIe s. sur les arcs et les arcades (non figuré sur la photo).

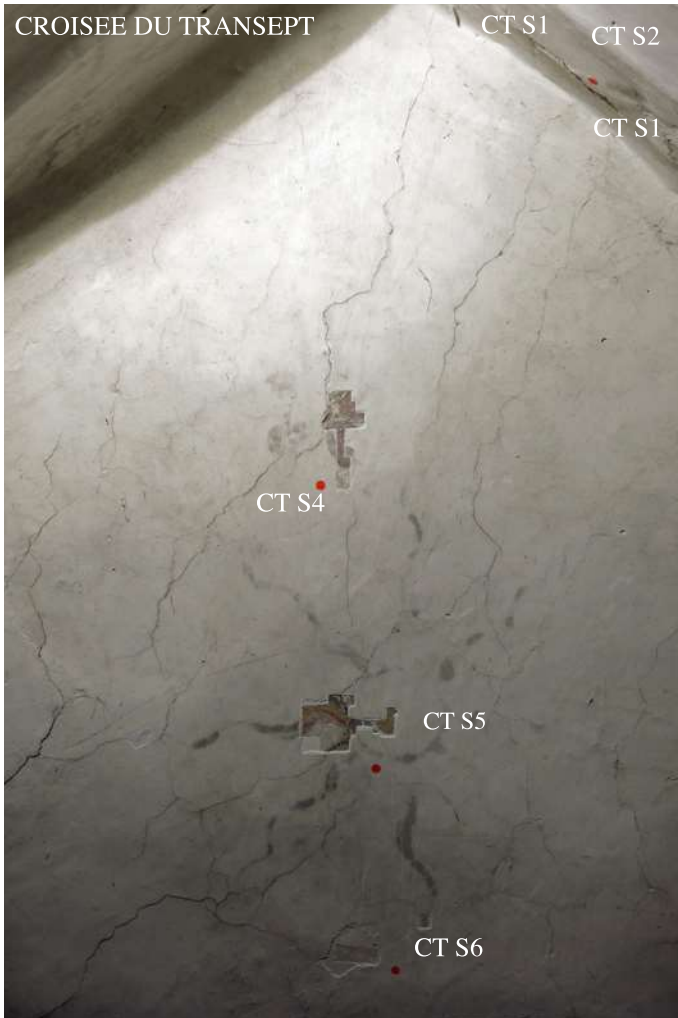
Voûte, quartier E, localisation des sondages.

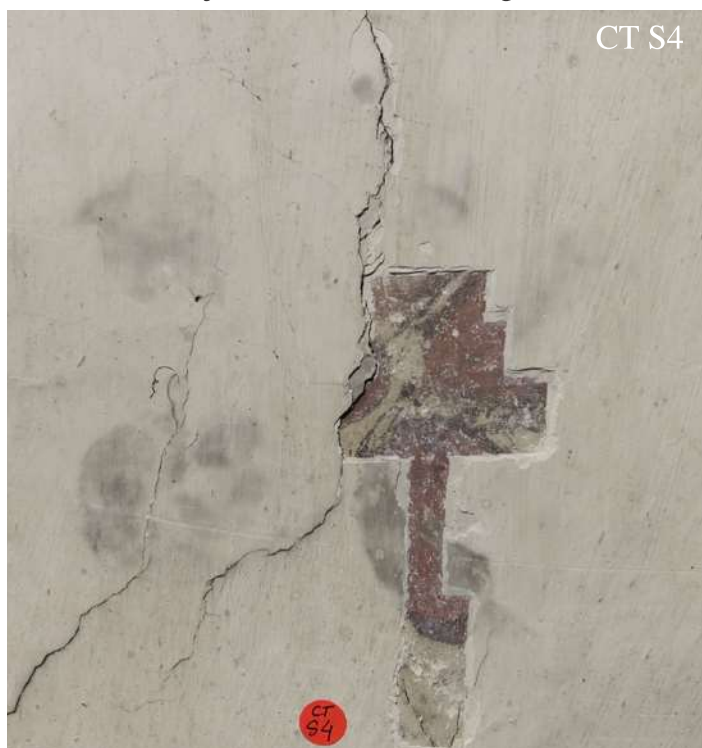
Ci-contre: **Quartier est, voûtain**, sondage **CT S4** sur la fleur à cinq pétales, centre à ~50 cm du tambour de la clé. Couleurs identifiées: **noir** (contours), **rouge**.

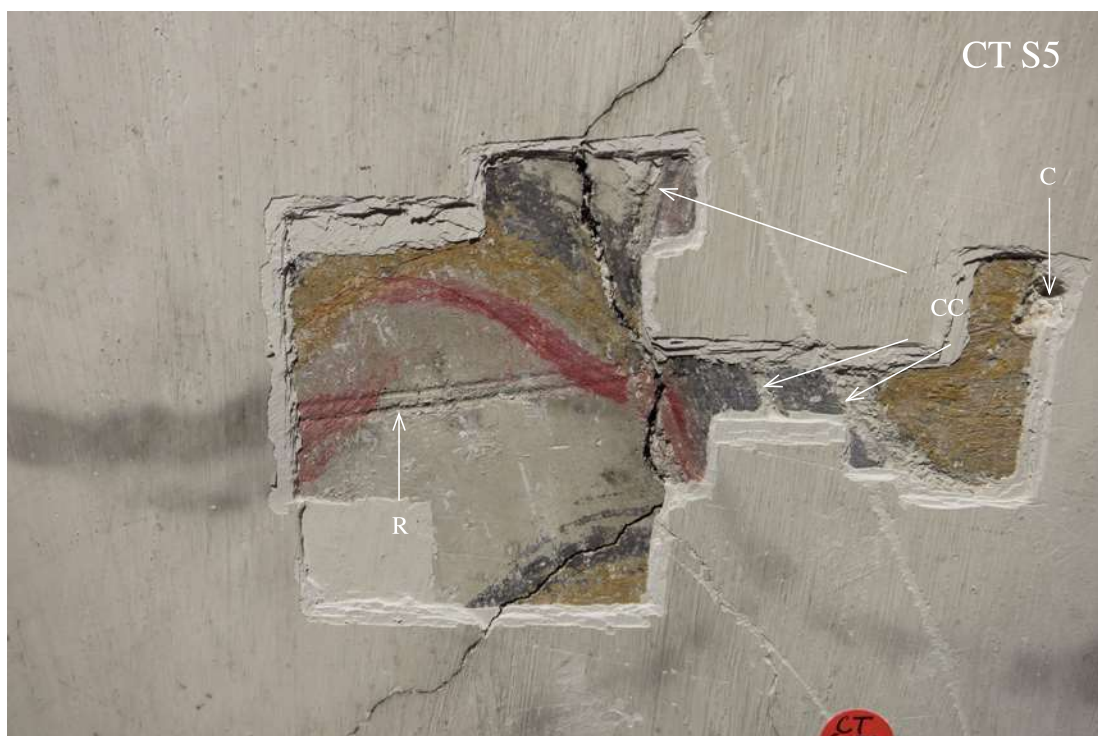
CT S5 sondage sur le motif de l'étoile: zone centrale, trou compas d'origine (C), cercles concentriques gravés profondément (1-1,5 mm, CC) ; deux traits parallèles indiquant la direction d'un rayon (R) de l'étoile. Couleurs identifiées: **noir**, **ocre jaune**, **rouge**.

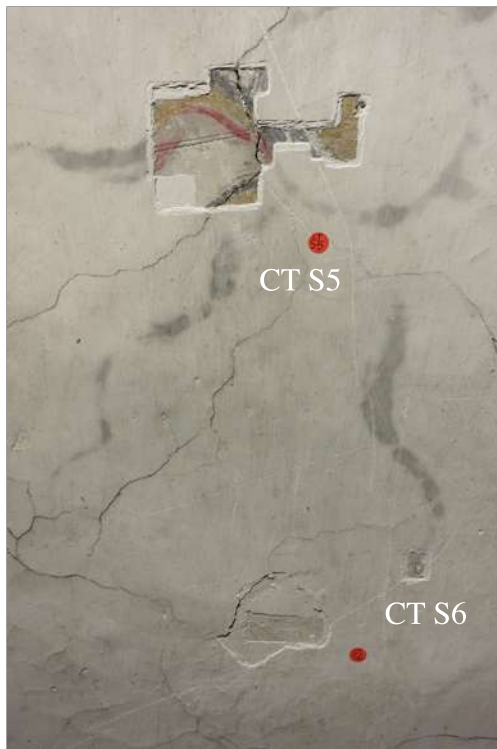
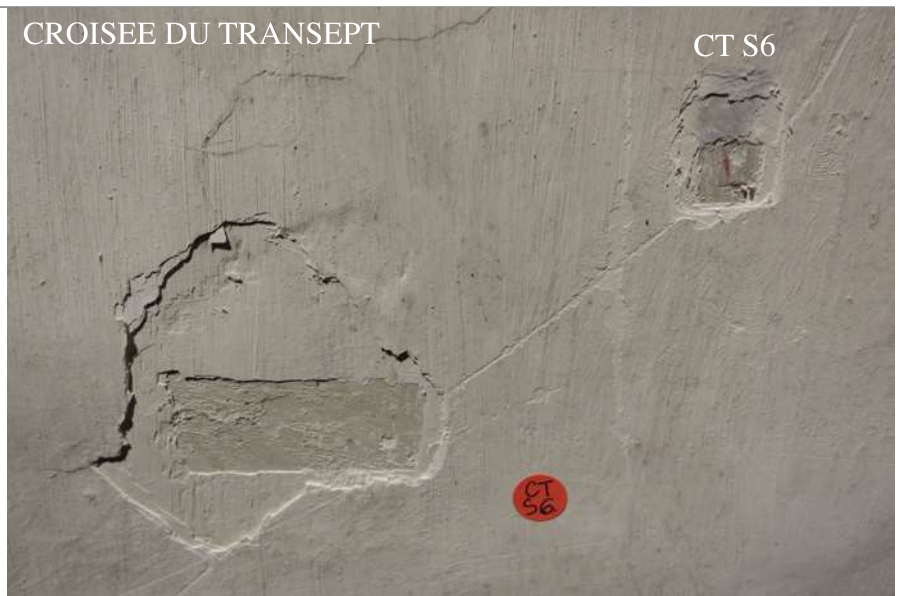
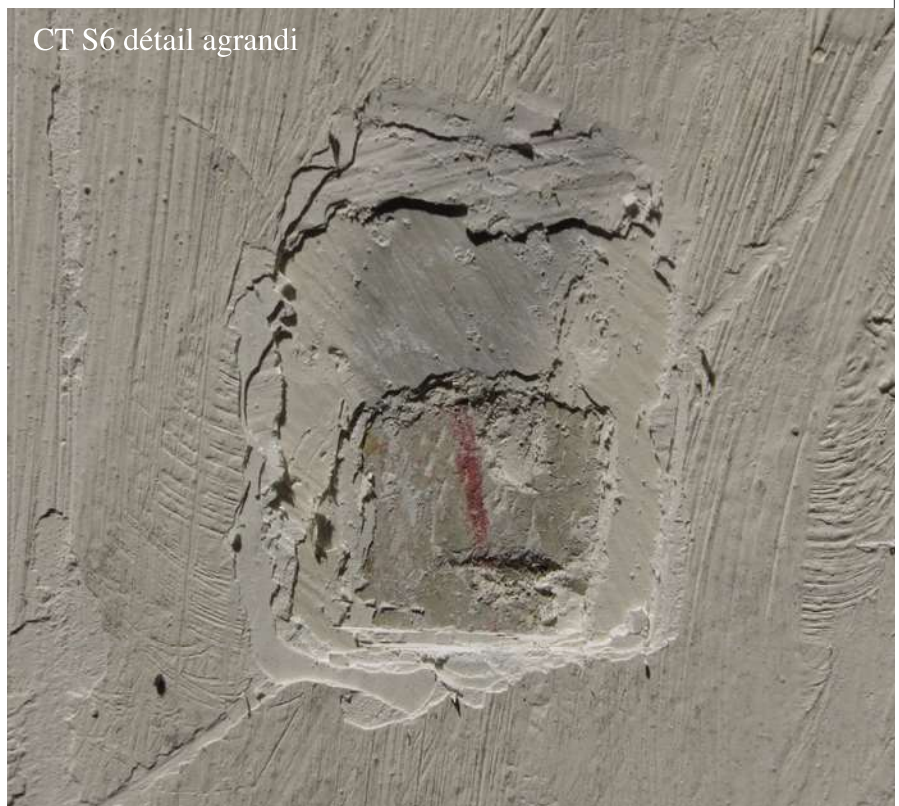
CT S6 à la limite des bras de l'étoile - enduit du XVIe s., texture plus rugueuse en surface, nuance plus ocrée que d'habitude ici ; plus à droite, limite périphérique d'un des rayons de l'étoile, important encrassement de la surface (v. détail ci-dessus).

Déplacemens de l'enduit support du décor, sonores et en partie mobiles au toucher, près des fissures diagonales (N-E -> S-E), correspondant à la zone centrale N de l'étoile et à la zone de la rosette (fleur à 5 pétales) A CONSOLIDER rapidement ! - injections de produit consolidant (PLM-AL ou Ledan) nécessaires.

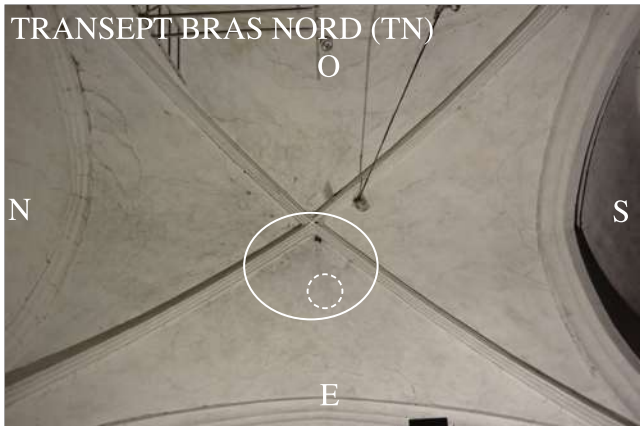
TRANSEPT - BRAS NORD (TN) - Voûte. Quartier E, ellipse tracée en blanc sur la photo: zone d'examen de près. Cercle (trait blanc interrompu): zone approximative du motif du XVIe s. identifié.
