CHAPELLE DE LA VIERGE

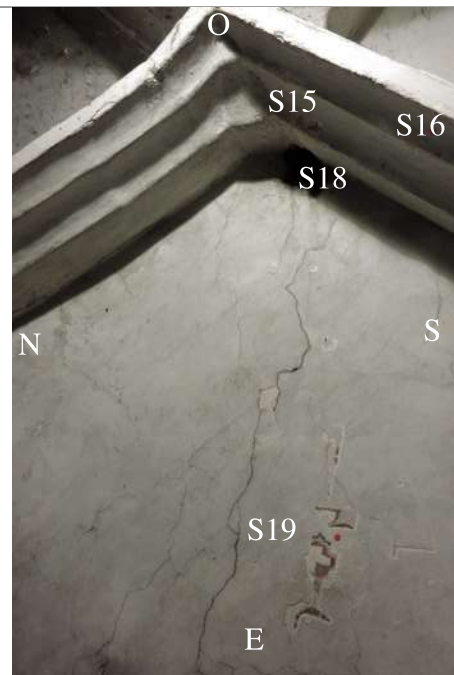
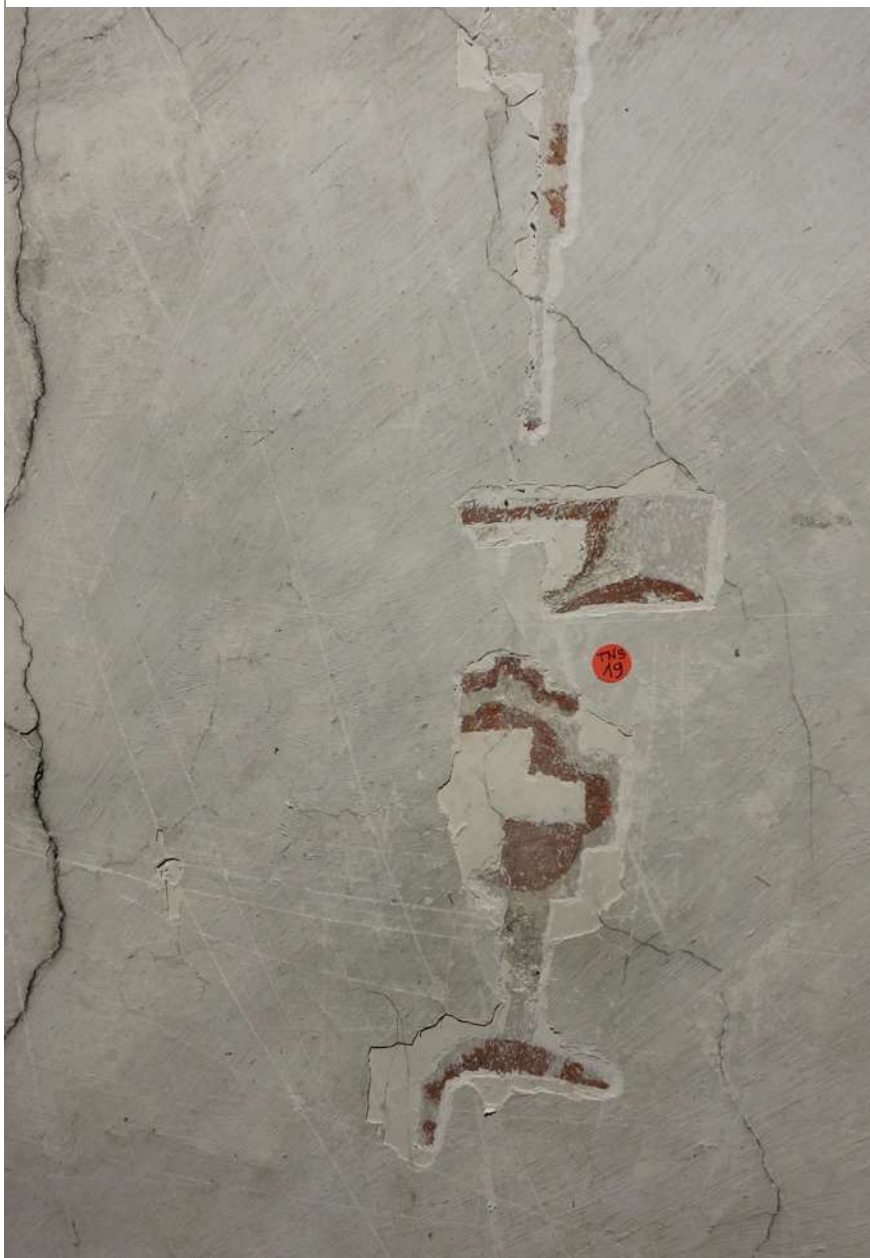
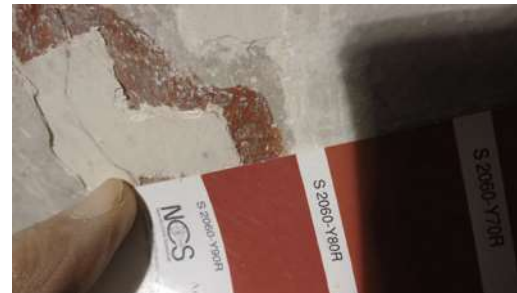
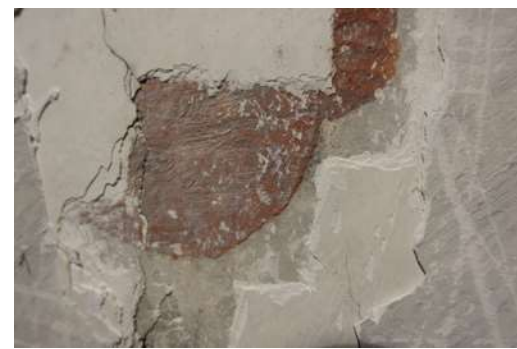
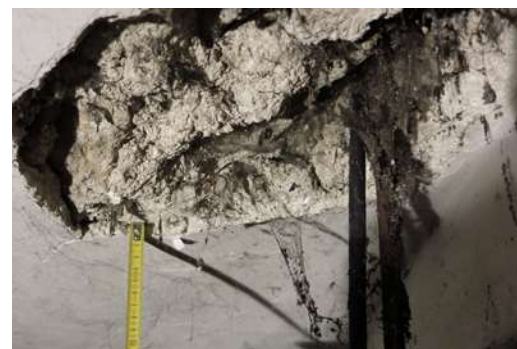
TN S19 quartier E, zone centrale: décor rouge, motifs peints au pochoir, sur l'enduit blanc (devenu gris par encrassement).
 Limite apparente du motif ~107 cm du tambour de la clé.
 Etendue ~40 cm axe E-O.
 Pas de motif au pochoir identifié plus loin sur les côtés, mais nombre réduit de sondages effectués.
En bas, à droite: Lacune d'enduit ancien où l'on peut observer son épaisseur approximative.
Observation: enduit support déplaqué, légèrement mobile, à consolider!
