TRANSEPT - BRAS SUD

NEF, 3^{ème} TRAVÉE

BAS-COTE SUD, 3^{ème} TRAVEE (BS3)

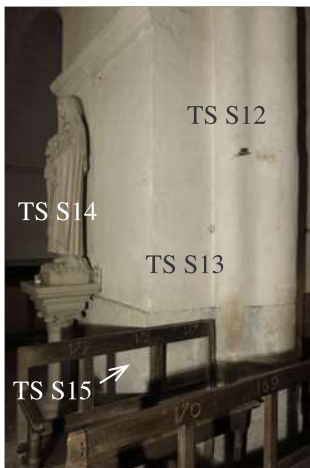
Ci-contre à gauche: Pilier N-O, localisation des sondages

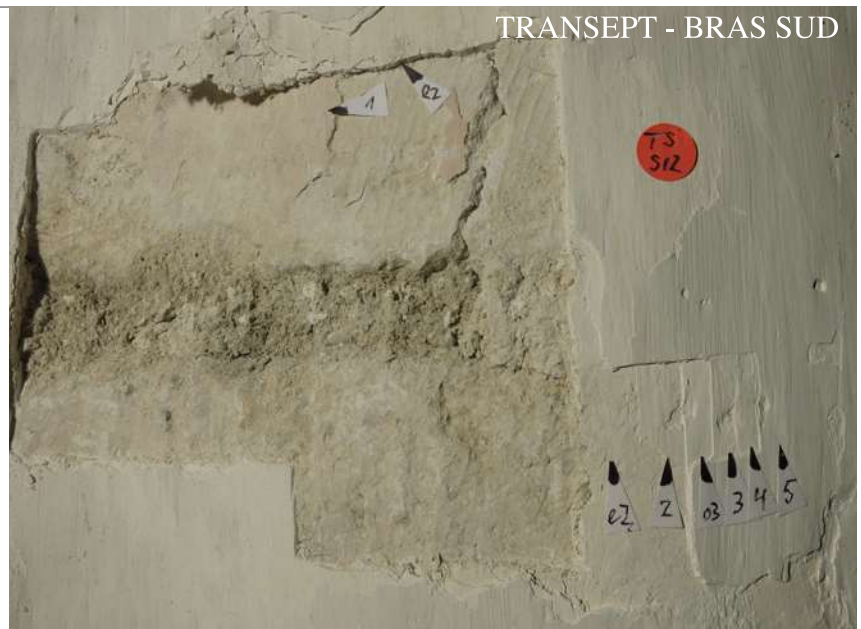
Ci-contre, en haut: TS S12 pilier N-O
 P - pierre, grès avec enduit pelliculaire de nuance ocrée

- 1 - rose pâle, l'enduit du joint manque ici
- e2 - couche mince d'enduit, jaunâtre, granulométrie fine, beaucoup de fibres
- 2 - couche de nuance ocre rose pâle, comme e2
- 03 - couche préparatoire blanche
- 3 - couche jaunâtre
- 4 - dito 3
- 5 - couche gris clair

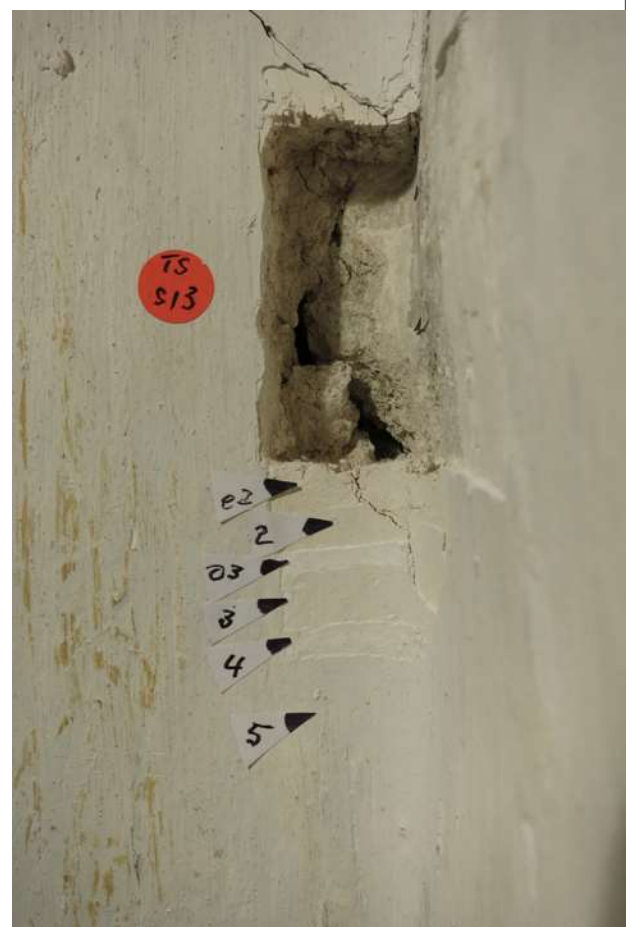
Ci-contre: TS S13 pilier N-O
 Pierre: la pierre du pilier se sépare du mur, ou est fissurée. La maçonnerie du mur, avec l'arc, est du XVIIIe s.

- 1 - fragment de décor rose pâle dans l'angle
- e1/1 - probablement la couche d'enduit du mur, blanc de nuance ocrée (fragment)
- e2 - enduit jaunâtre, granulométrie fine, lissé
- 2 - couche ocre rose pâle, proche de e2
- e3 - couche préparatoire blanche
- 3 - couche jaunâtre
- 4 - couche blanche
- 5 - couche gris clair

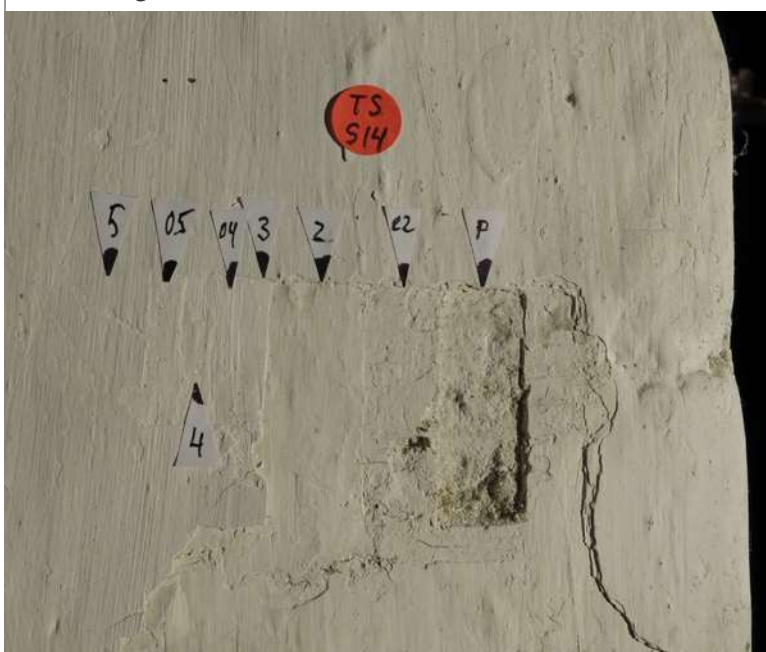
Ci-contre: TS S14 passage vers la 3e travée (est) du bas-côté S (BS3)

- P - pierre
- e2 - enduit jaunâtre, lissé, granulométrie fine, adjonction de fibres (poils)
- 2 - couche ocre rose pâle, proche de e2
- 3 - couche blanche
- 04 - couche préparatoire blanche
- 4 - couche jaunâtre
- 05 - couche préparatoire blanche
- 5 - couche gris clair

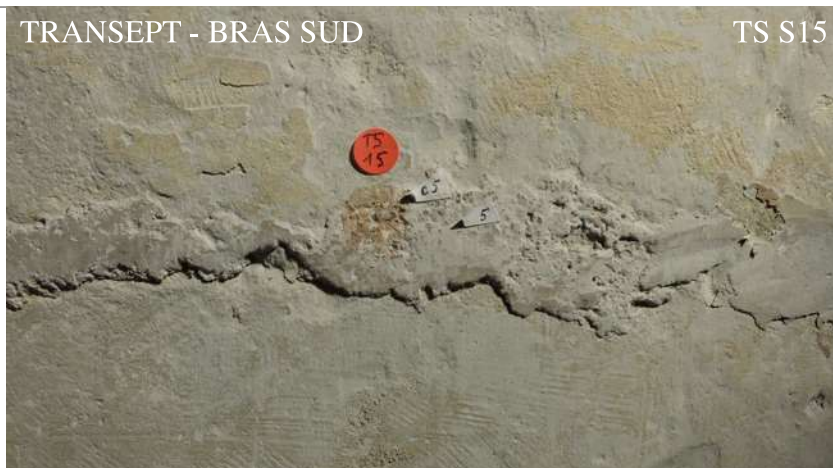
Ci-contre: **TS S15** Pilier N-O, sur soubassement, face E
E5 - enduit (mortier) rouge (poudre et éclats de tuile et/ou de brique, réparation partielle du joint)
5 - couche gris clair

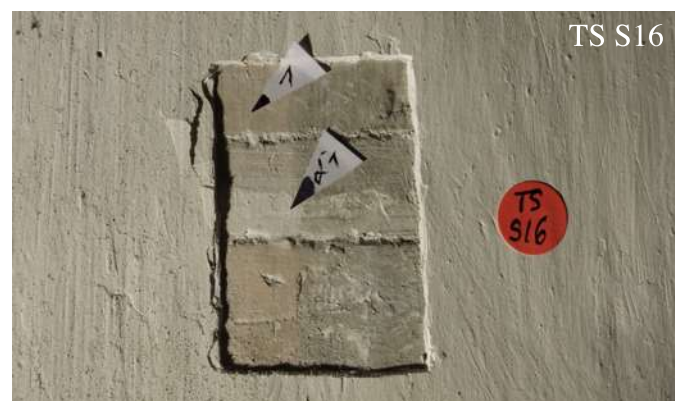
TS S16 - étalonnage de la teinte rose: NCS ~ S 0510-Y70R (ou ~Y-70R)

Ci-dessus: **TS S16**, colonne nord-est:

1 - rose pâle, traits horizontaux gravés. NCS ~S 0510 Y-70R

(f)j1 - trait blanc du faux joint sur le vrai joint de maçonnerie

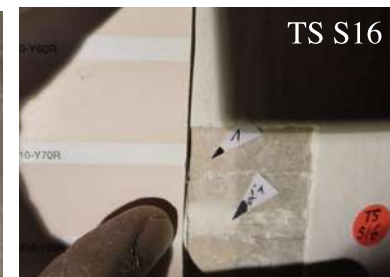
Ci-dessus: Transept, bras sud. Colonne nord-est, emplacement des sondages.

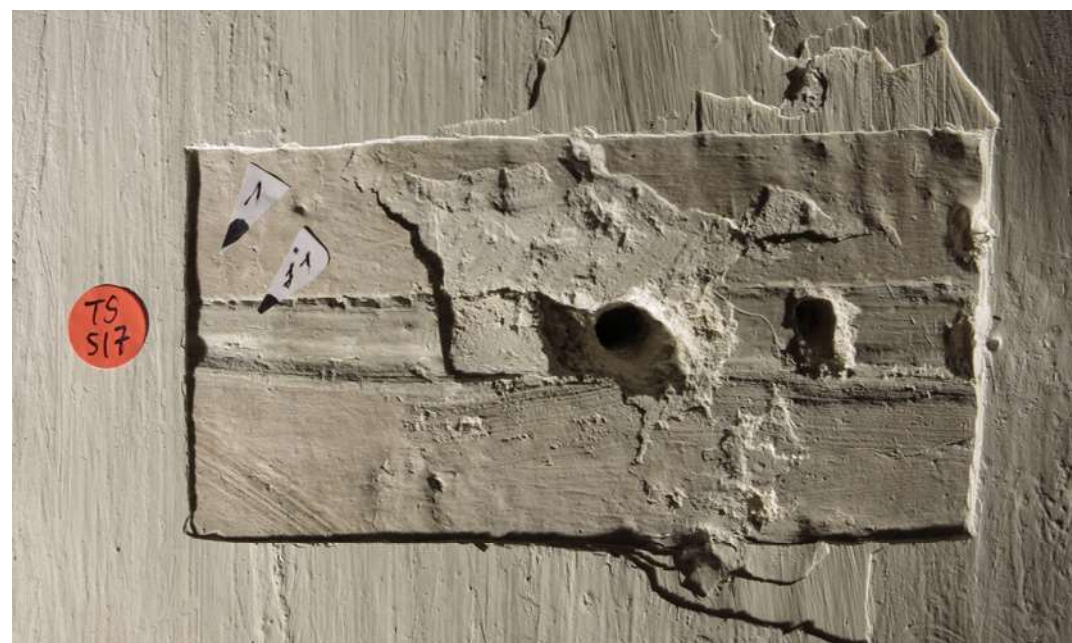
Ci-contre: **TS S17** au-dessous de **TS S16** - dito **TS S16**.

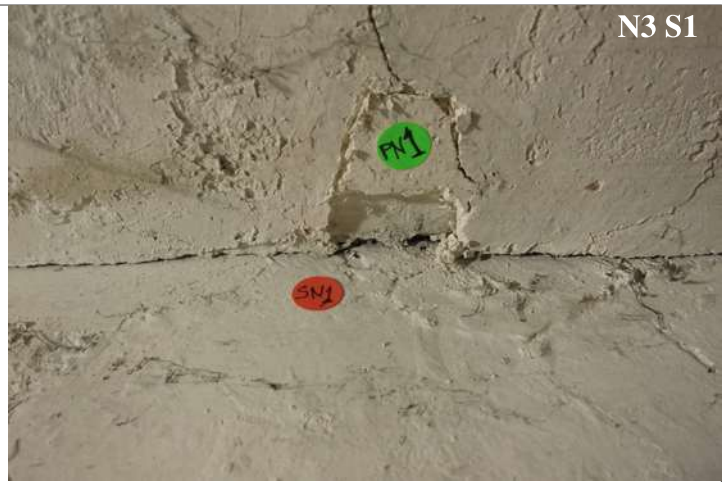
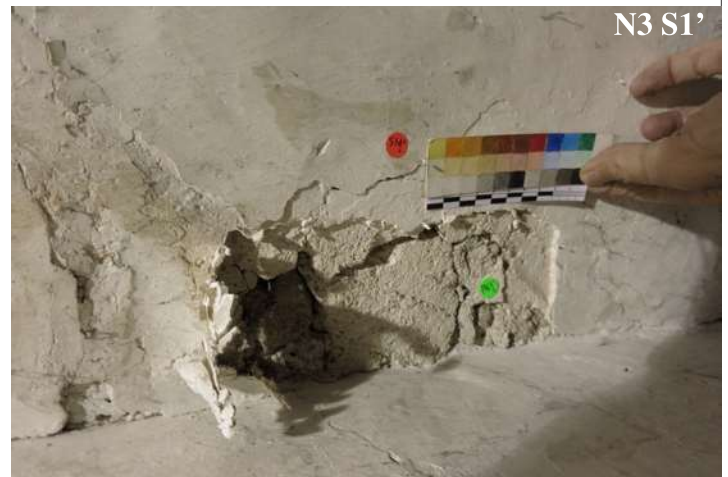
Ci-dessus: Mur est - sondage SN1 (N3 S1) - sous l'enduit de la voûte, pas de jonction claire à l'enduit du mur. Enduit superficiel de reprise, en plâtre blanc et fibres. Prélèvement PN1 (N3 P1) au même emplacement, ~ 5 cm vers le sud, haut du mur, dans l'axe, voûte/mur, enduit superficiel de réparation, en plâtre blanc et fibres (déplacé). Prélèvement PN1' mortier sous-jacent.

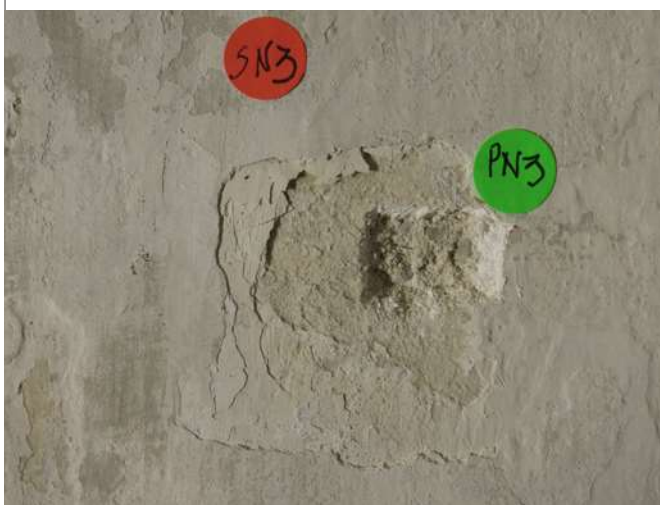
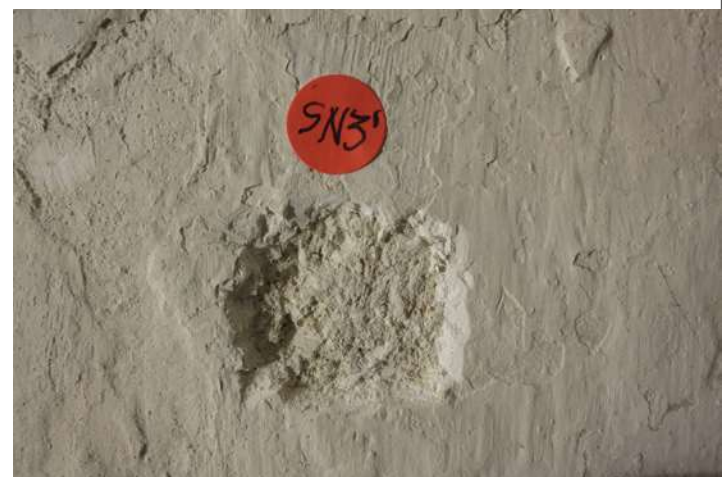
Ci-dessus et ci-contre: SN3 (N3 S3), SN3' (N3 S3) - enduit mince et 4 couches de badigeons, pas d'autre décor peint identifié à ces emplacements. Il s'agit probablement d'enduit du XVIIIe s. ou plus tardif. Prélèvement PN3 (N3 P3).

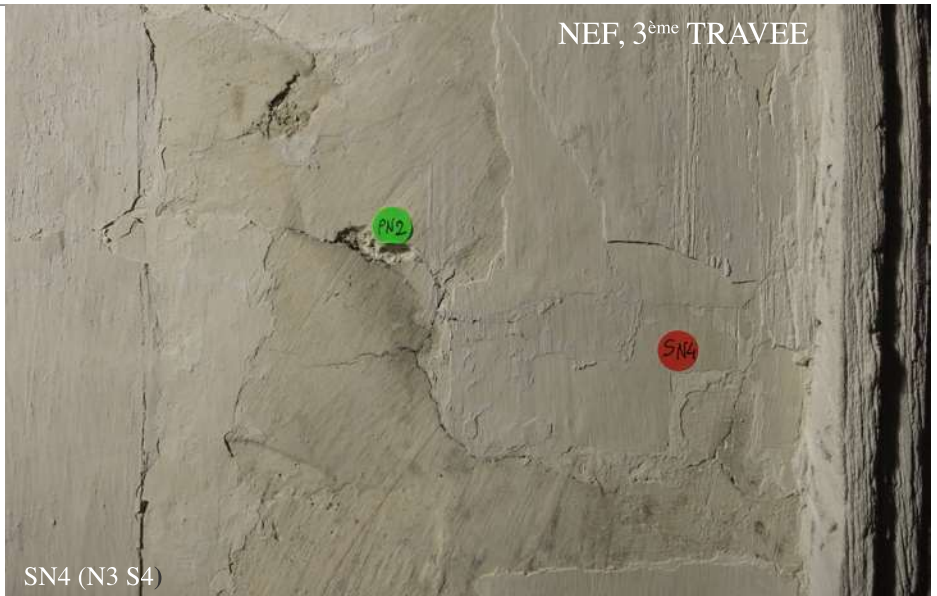
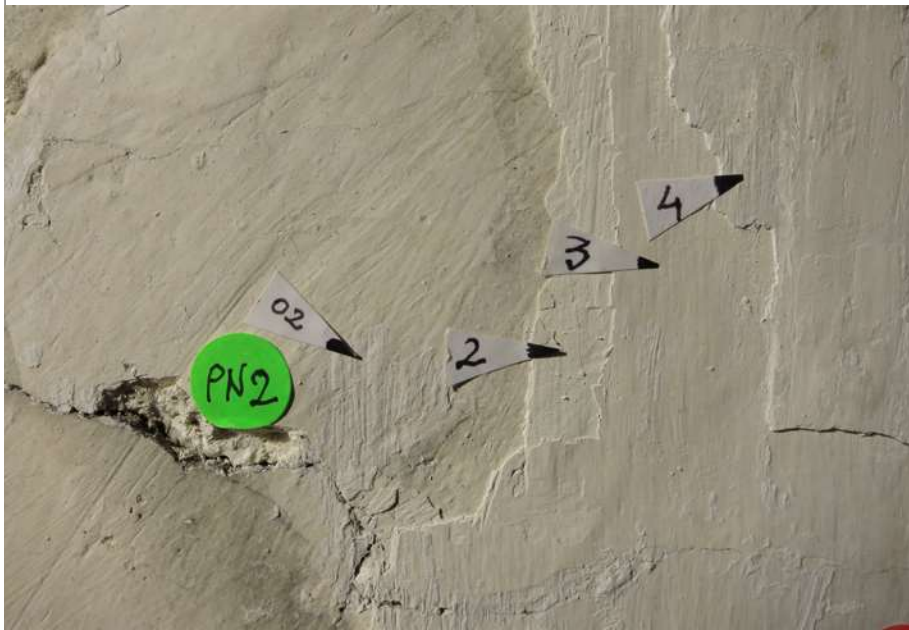
Ci-dessus, ci-contre: SN4 (N3 S4) Nef, troisième travée mur E, partie supérieure, entre l'arc (faux appareil du XVIIe s.) et le niveau moyen (cartouche « 1844 ») sondage étendu (durée: 3/4 heure) - mise en évidence de l'enduit ancien, avec texture imprimée par la brosse.

PN2 (N3 P2) enduit (très petite quantité)
 Etalonnage nuance surface (XVIIIe s. ?)
 NCS S0502 Y v. photo ci-dessus..

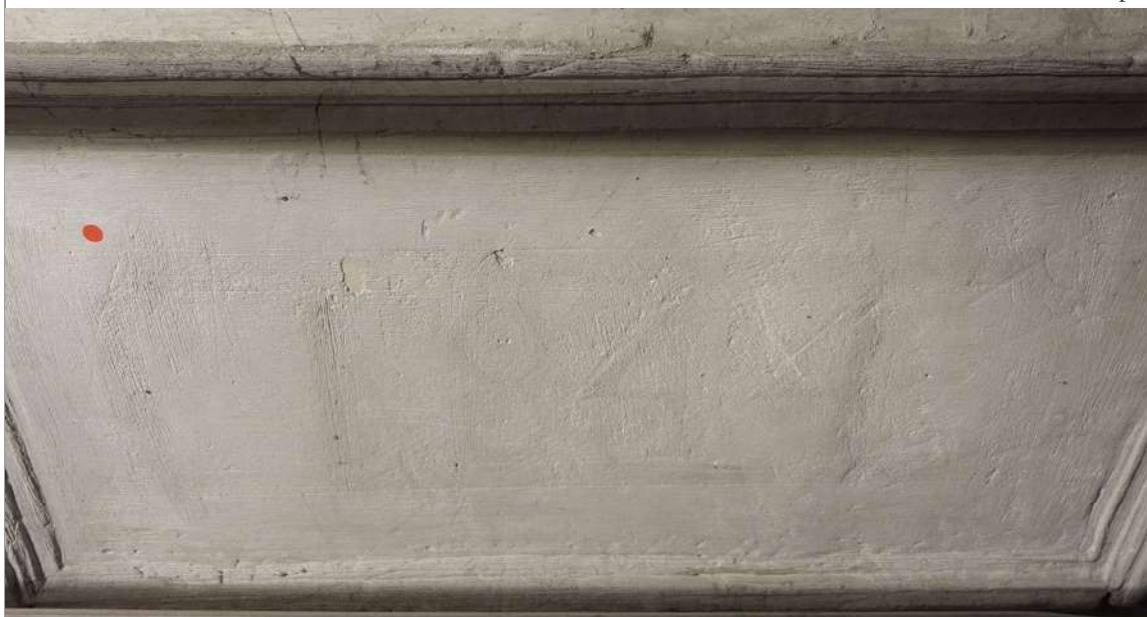
Ci-dessus: Cartouche central : encadrement en plâtre blanc, mouluré. Fond : couche blanche, épaisse. En lumière rasante : traces de brosse métallique ayant effacé la couche de peinture (disparue) d'une date : **1844** et d'un **encadrement à angles courbes rentrants**.

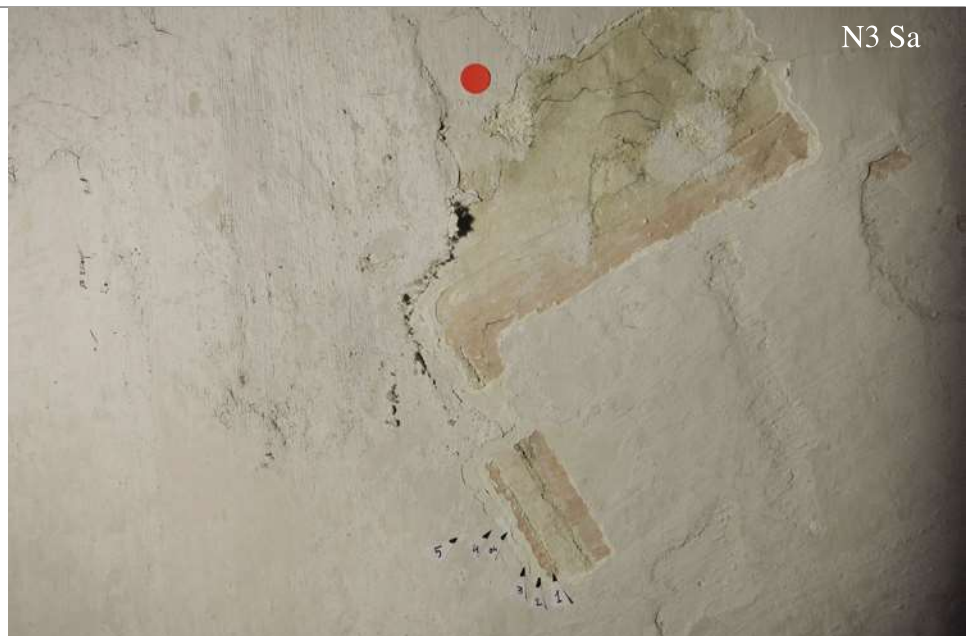
Mur est, front de l'arc, sondage N3 Sa mettant en évidence le faux appareil.

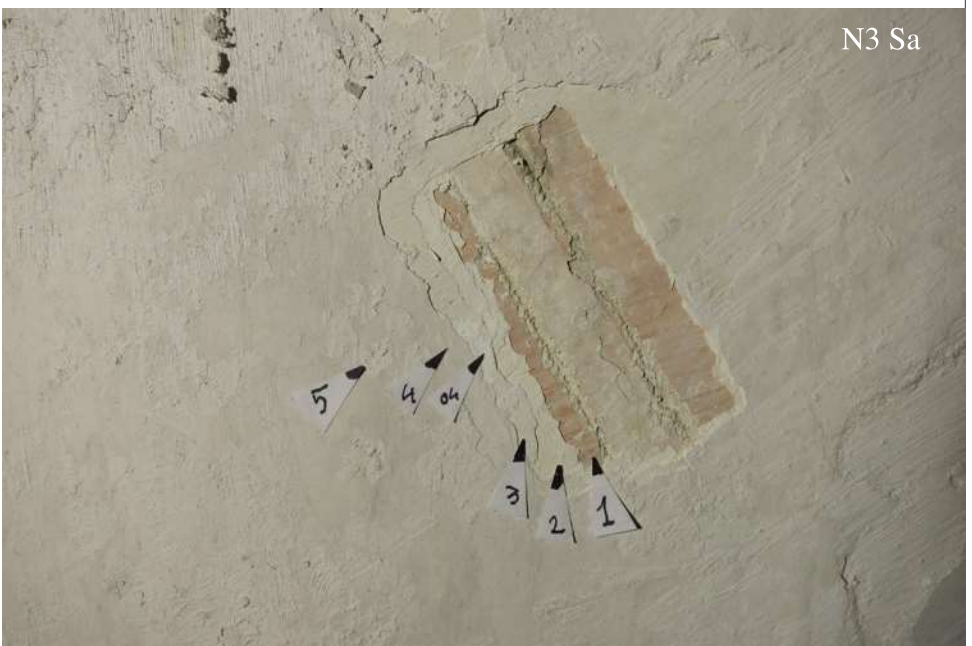
Ci-dessus: Mur est, au-dessus de l'arc, sondage N3 Sa : enduit du XVI^e s et reprises (XVIII^e - XIX^e s.) ; surface blanche un peu ocrée, traces visibles de pinceau brosse ; ponctuellement, craquelé

Sur arc doubleau, en ogive, chanfreiné, **faux appareil rose pâle, à joints gravés et peint en blanc**. Largeurs constatées des joints ~13 à 14,5 mm. Largeur du faux appareil sur le front de l'arc, à partir du chanfrein ~24,5 à 25 cm.

Observation : les traits gravés semblent faits sur enduit sec, couche rose déjà posée.

Pas de couche de décor plus ancienne identifiée ici.

Stratigraphie sur front O de l'arc, montée nord, à ~115 cm à gauche (au nord) de l'axe vertical

e1 - enduit XVI^e s., plus couche de lissage (traces de pinceau, *a fresco*), surface (devenue?) un peu ocrée

1 - décor de **faux appareil rose clair à faux joints blancs** et traits gravés, surface très lisse

2 - badigeon blanc, légèrement ocré, très lisse

03 - couche préparatoire (?) plus claire, texture imprimée par le pinceau

3 - *dito* 2, légèrement plus foncé et plus gris

04 - couche de badigeon blanc

4 - couche blanc gris ~neutre

5 - couche de blanc gris, grosses traces de pinceau brosse, grains (et fibres ?), recouvrant les dernières réparations faites au plâtre additionné de fibres en grande quantité (XIX^e s. ?)

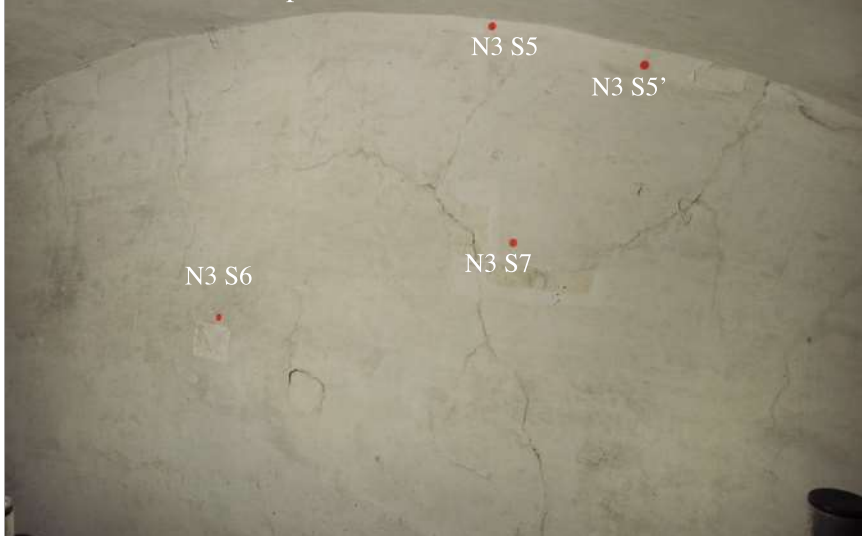
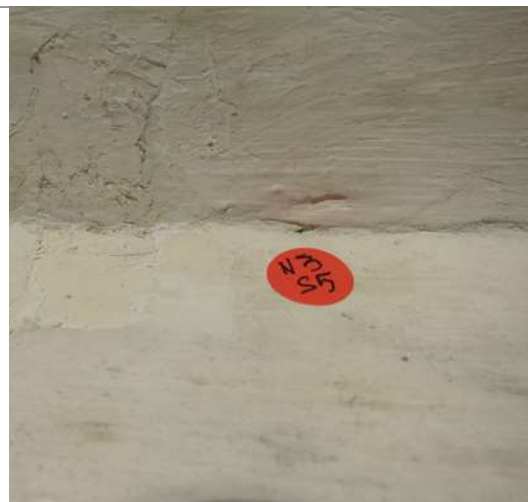
N3 S5 et S5' Jonction voûte/mur nord: enduit XVIIIe s. et deux badigeons superposés.

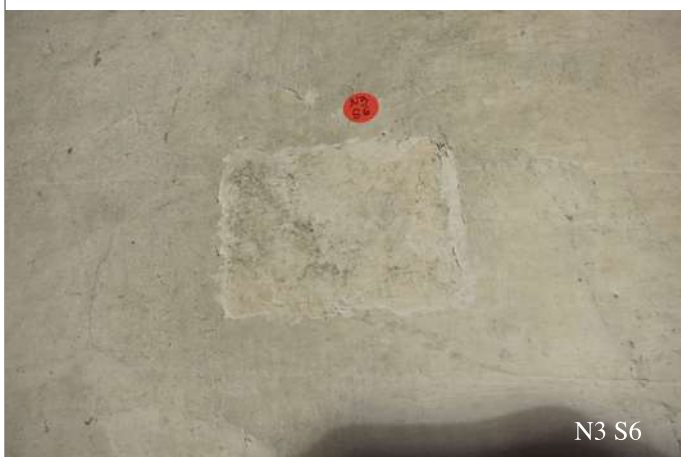
N3 S6 ~dans l'axe vertical, à ~50 cm de la voûte - *dito* S4
Enduit XVIIIe s., surface blanc ocré, dépôts gris (poussières).
Deux couches de badigeons superposées (XVIIIe et XIXe s.?).

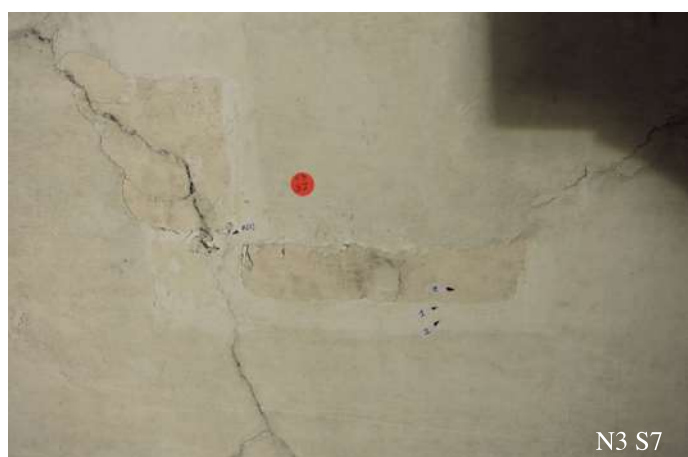
Ci-dessus: N3 S7, le long d'une fissure R (?) réparation fissure, plâtre et fibres e2 enduit du XVIIIe s.

- 1 (2) - couche badigeon blanc, légèrement ocré
- 2 (3) - couche de badigeon blanc gris dépôts gris (poussières)

Plus bas, zone badigeon soulevé, contrôle : pas de décor peint, près de l'axe vertical ~à mi-distance voûte XVIIIe s. / maçonnerie du XIIe s. (coupée au XVIIIe s.).

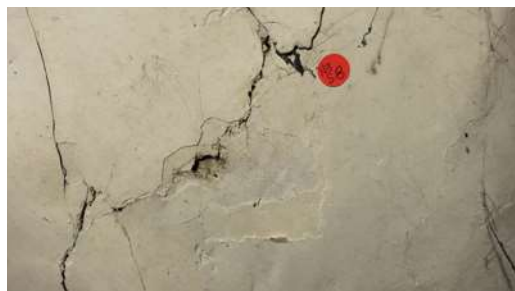
Ci-contre: Partie E - N3 S8 - *dito* S7.

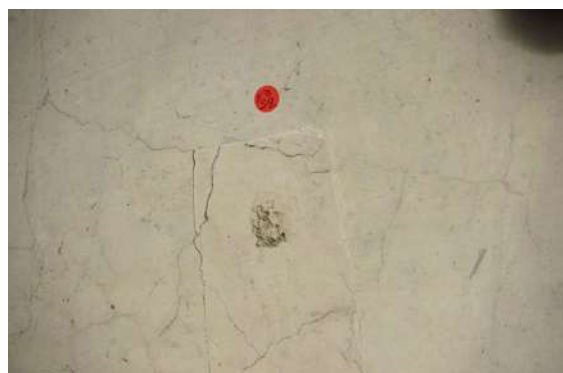
N3 S9 en bas, au-dessus de l'arc - enduit XVIIIe s. et deux couches de badigeons.

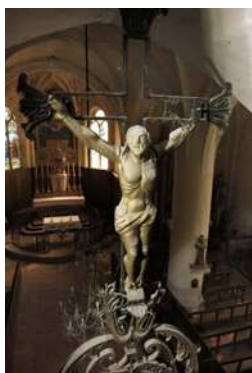
OBSERVATION: sur la poutre de gloire, la statue en bois du Christ est en très mauvais état (parties disjointes, importantes pertes de matière dues aux insectes xylophages) et menace de tomber en morceaux. Nous l'avons mise en sécurité provisoire, il faut intervenir. (Ph. 7904, 2016 10 06).

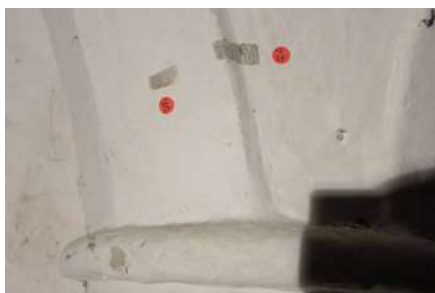
Ci-dessus: **N3 S1p** Pilier sud-ouest (sous le doubleau ouest):
Pierre
-1 - ocre
1 - rose pâle (fragment dans l'angle) **rose +foncé, +intense**
 Autres couches superposées, non-étudiées

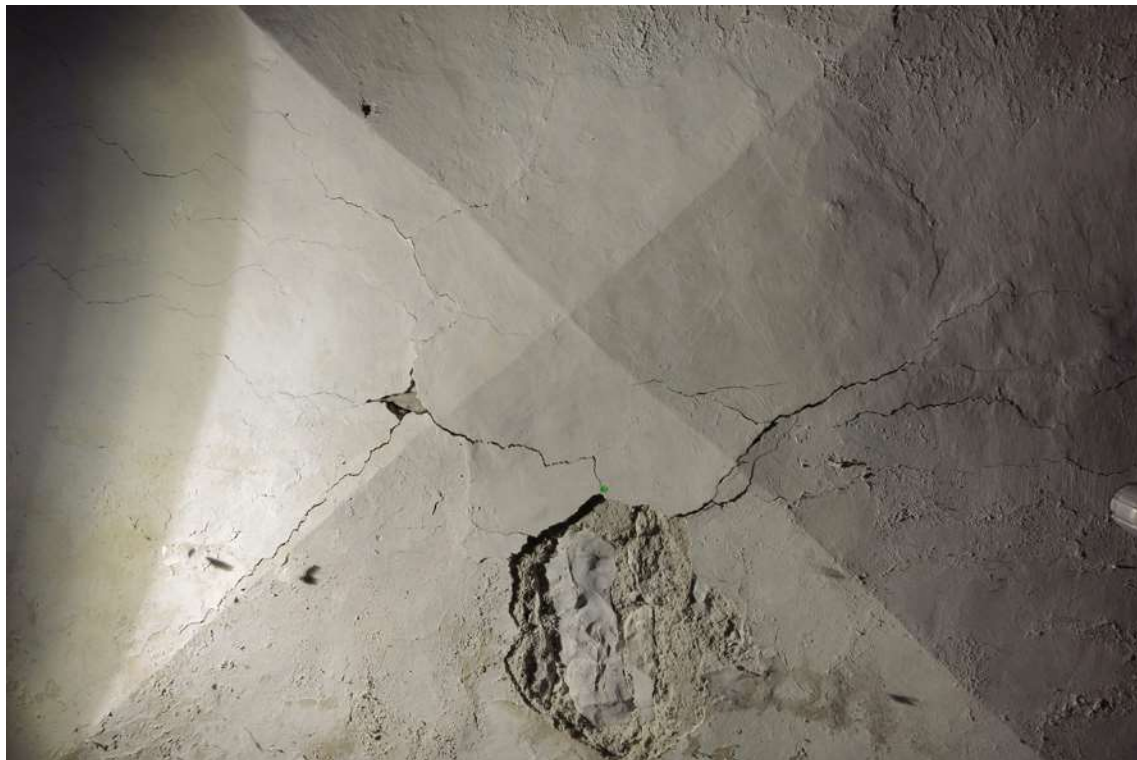
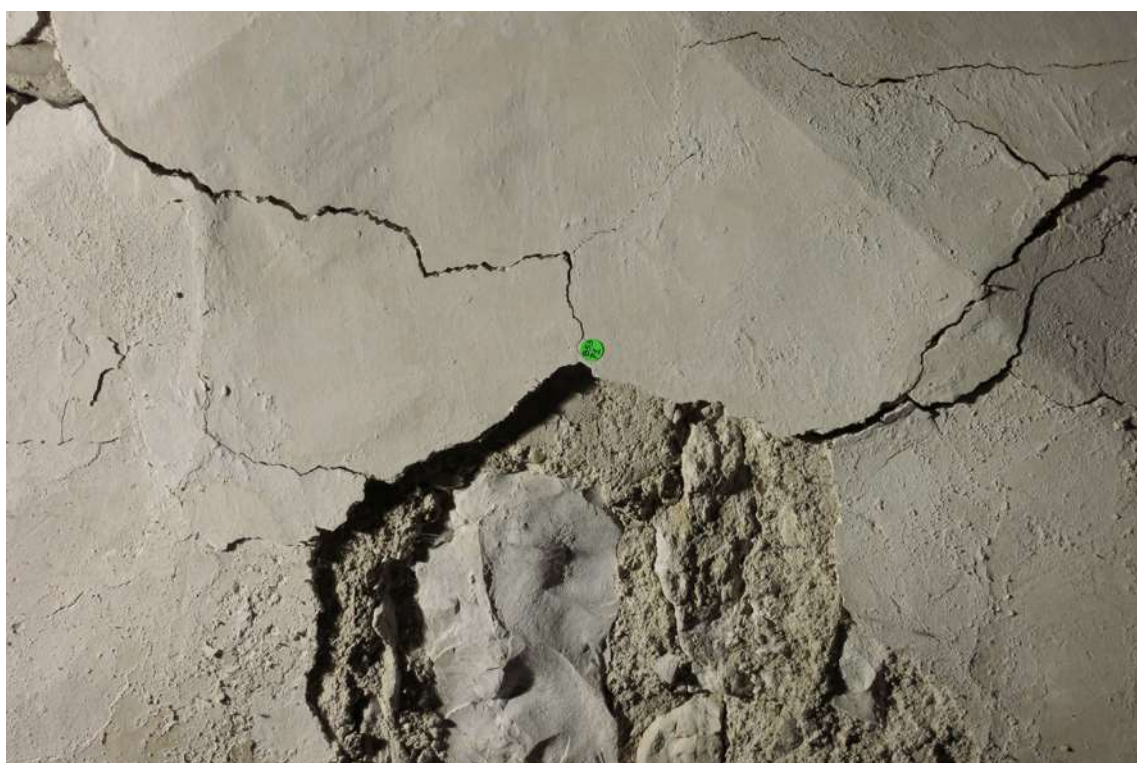
Observation **BS3 S3**, partie centrale de la voûte - une seule couche de badigeon sur l'enduit ocre très clair.
Prélèvement **BS3 P1** - près du centre de la voûte, sur le bord d'une lacune d'enduit.

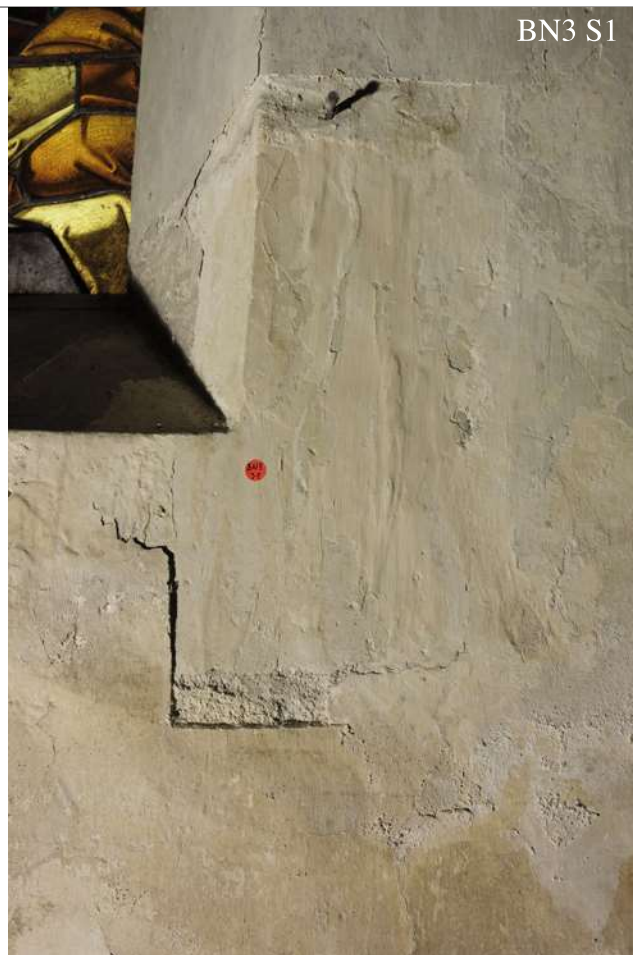
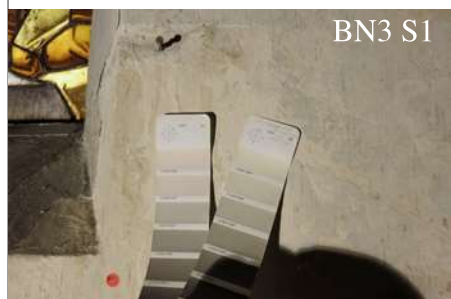
Ci-dessus et ci-contre: BN3 S1 Mur N, baie, sous l'angle droit de la baie:

Pierre

2 - couche **ocre** rosé très clair (étalonnage NCS: entre S 0505-Y20R et S0505-Y50R)

3/4 - manquent ici

5 - couche gris clair - pas de différence par rapport à la surface du mur

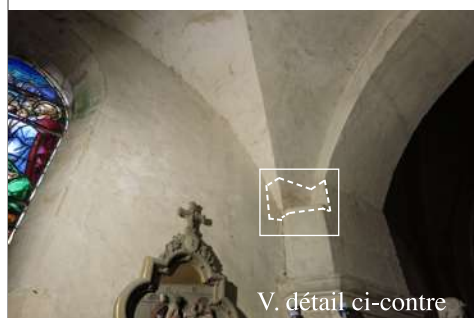
Ci-dessus et ci-contre: BN3 S2 Voûte - pas de différence par rapport à la surface du mur. Test dégagement (zone délimitée de traits interrompus): adhérence insuffisante des badigeons à l'enduit support e2 - ils peuvent en conséquence être enlevés sans grand effort (là où ils adhèrent ponctuellement ils pourraient être gardés et recouverts par des retouches). Sur les pierres (en grès) de l'arc de la voûte, le décor 2 adhère à la surface de l'enduit e2.

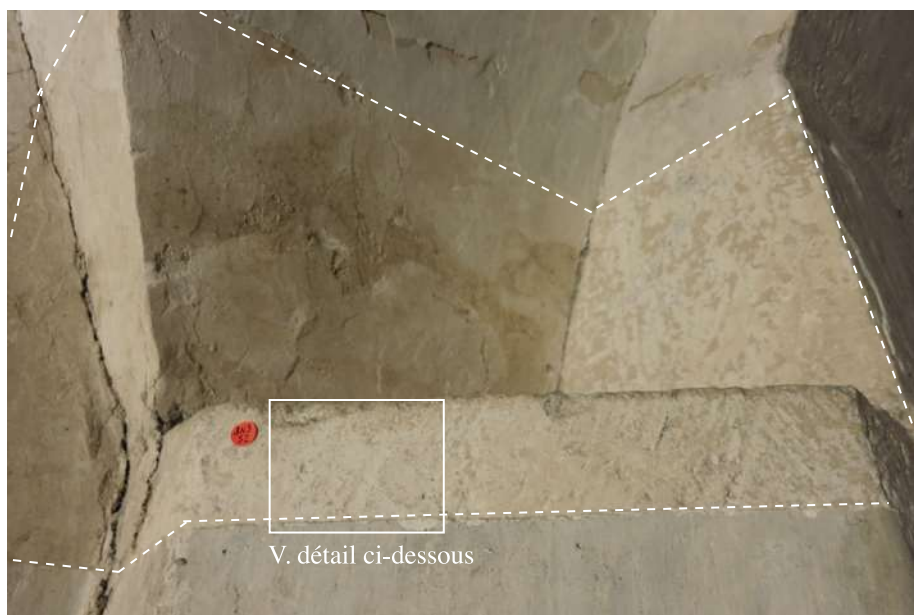
Détail de surface avec le badigeon 2 (du XVIIIe s.) dégagé.

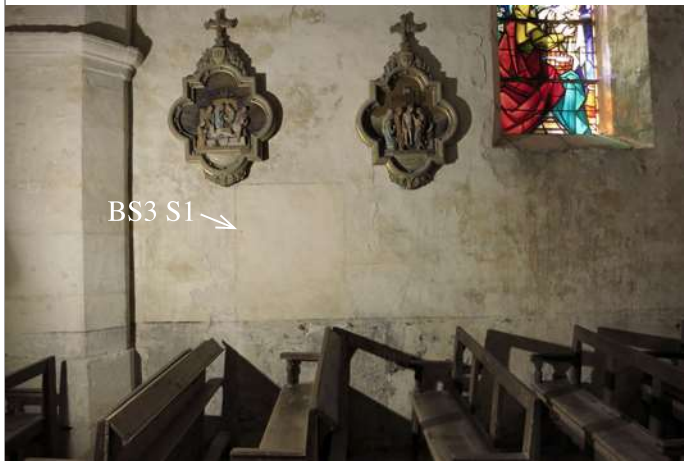
Mur sud, partie est, localisation du sondage **BS3 S1**.

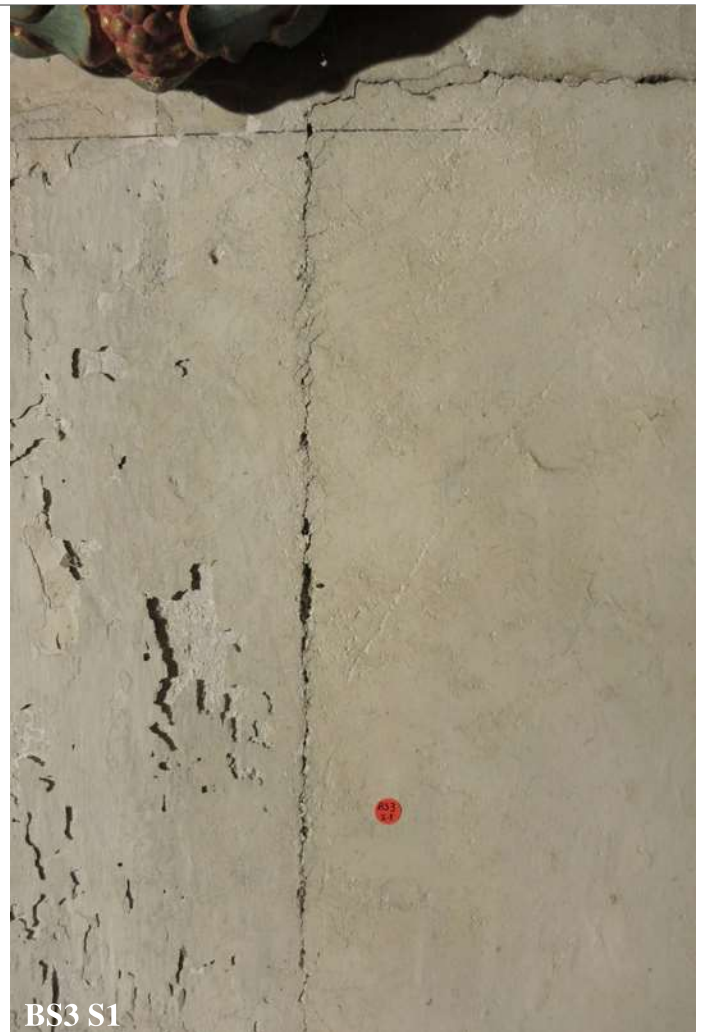
BS3 S1

Ci-contre: **BS3 S1** Ancienne porte vers l'escalier de la tour, actuellement murée - enduit jaunâtre, très lisse, sans badigeon dans la partie blanche du mur, soubassement gris complété en continuation du décor antérieurement présent sur le mur.

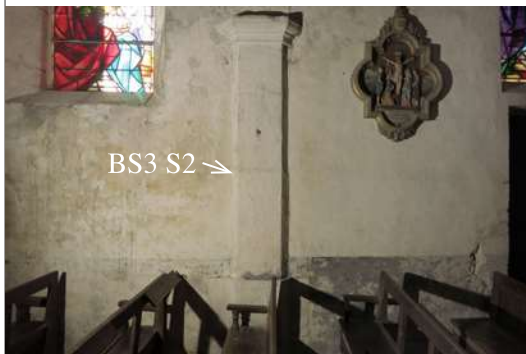
BS3 S2

Ci-dessus: **BS3 S2** Mur sud, partie ouest, angle rentrant du pilier engagé

p - pierre

e2 - enduit jaunâtre, très lisse, granulométrie fine, beaucoup de fibres (poils)

2 - sur préparation blanche, couche **blanc ocré**, cf. e2

3 - couche ocre

4 - couche blanc grisâtre

5 - couche gris clair - pas de différence mur / pilier.
