Images photographiques, légendes, observations *in situ*

ORDRE DE L'ETUDE : Les différents volumes de l'église sont examinés en partant de l'est (sanctuaire, chœur) vers l'ouest (travées ouest de la nef et des bas côtés), et de l'axe principal est - ouest vers le nord et le sud.

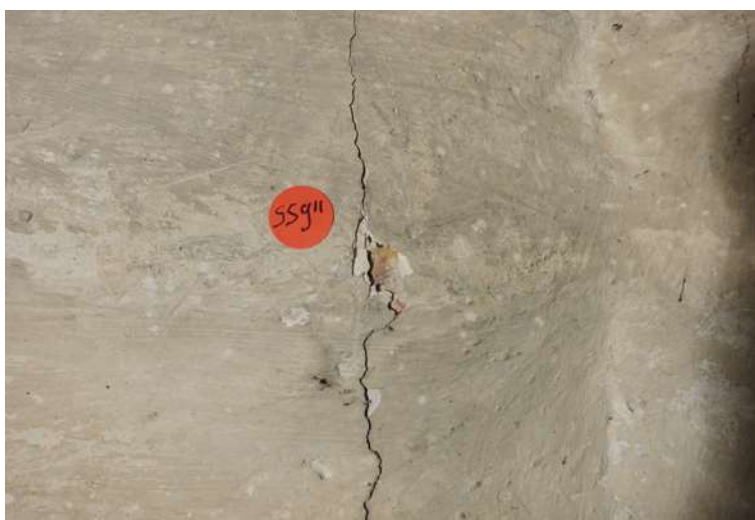
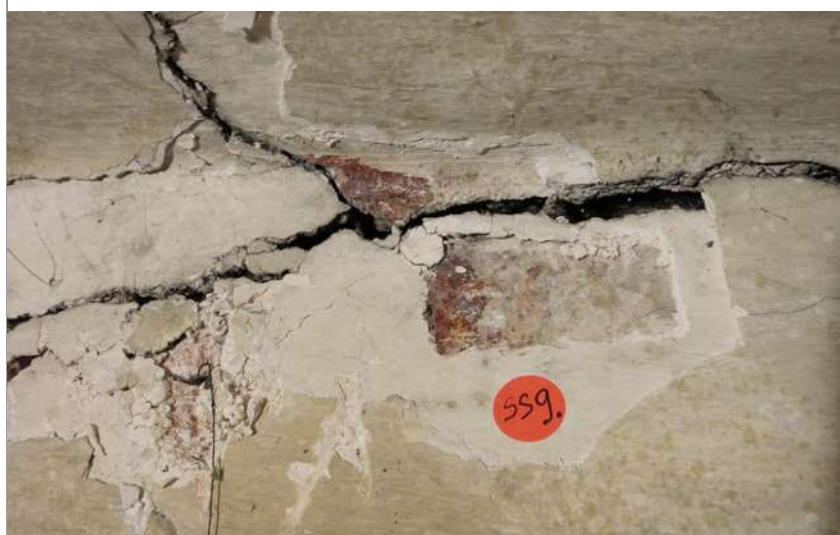
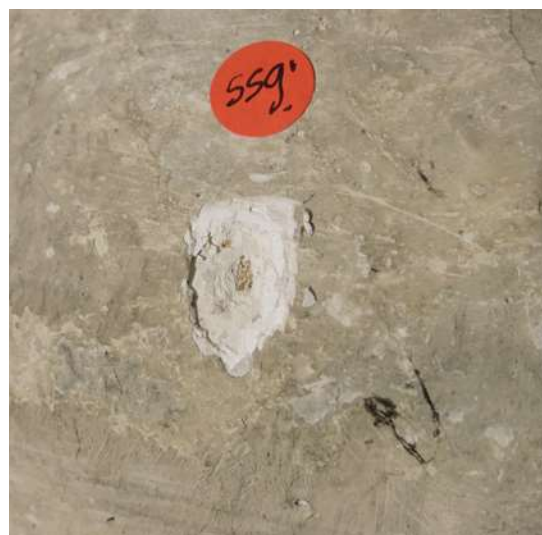
Sanctuaire, voûte, quartier ouest.

Sondage S S9, front de l'arc S-O face N-O, près de la clé de voûte: il s'agit ici très probablement de la limite latérale du décor rouge accompagnant la clé sur les départs des arcs.

Sondage S S9', sur le tambour de la clé: décor rouge.

Sondage S S9'', arc N-O face S-O, près de la clé de voûte: présence du décor rouge accompagnant la clé.

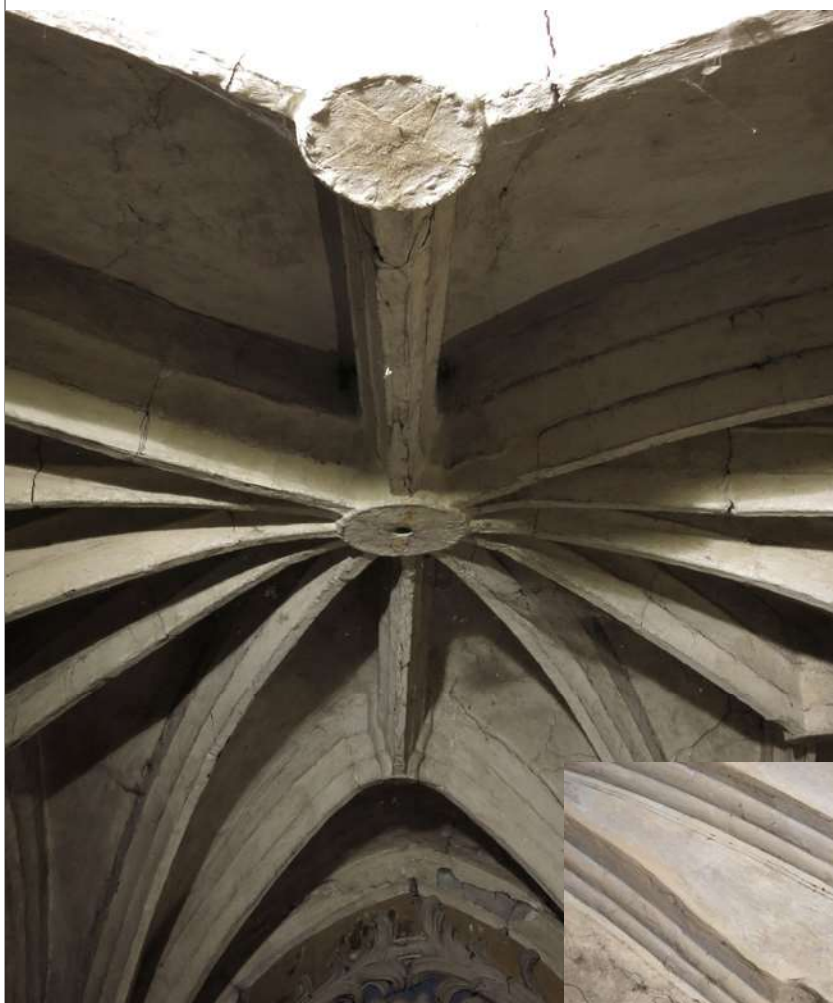
Clé centrale de la voûte du sanctuaire, décor peint : étoile à six branches rouges, jaunes, et peut-être d'une troisième couleur (avec repeints superposés?).

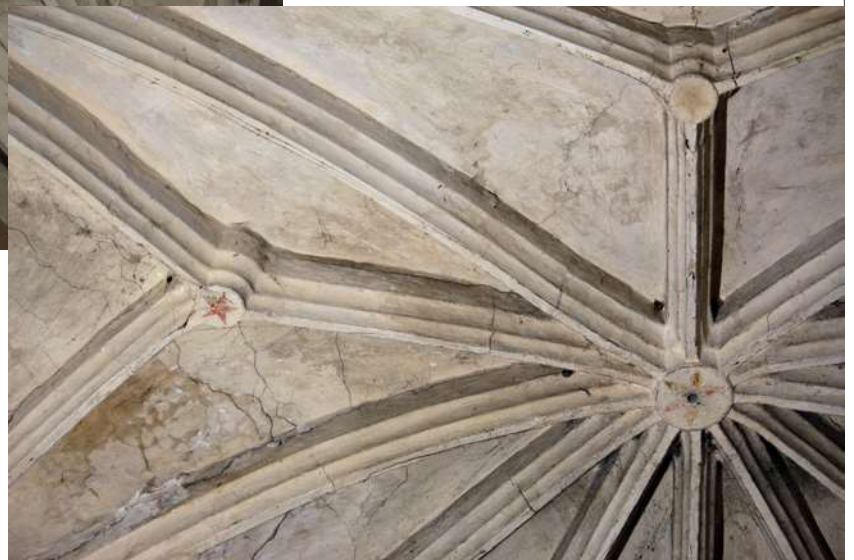
Zone de la clé de voûte O au premier plan: tambour et arc S-O, face N-O, décor polychrome du XVI^e s. allant jusqu'à ~40 cm de la clé (décor correspondant à la zone de la clé, cf. page précédente).

Face inférieure de la clé ouest, étoile à 5 branches, contour gravé (cf. clé chapelle de la Vierge).

Face inférieure de la clé centrale E : étoile à 6 branches (rouge et ocre jaune, restes de repeint (?) gris (?), contour gravé (observée et photographiée du quartier O, v. plus haut).

Ci-contre: plusieurs clé de la voûte du sanctuaire - le décor d'étoiles des faces inférieures est visible à travers les restes de badigeons superposés, ou en leur absence.

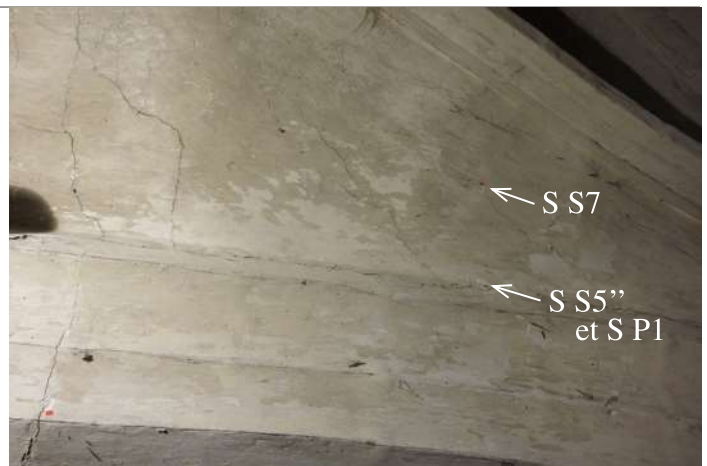
Sanctuaire, voûte, arc doubleau ouest, face est.

S S5, S S5' sur gorge inférieure, et autres observations et micro sondages de contrôle (S S1-4 v. murs, cf. *infra*). **Décor de faux appareil rose pâle du XVIe s.** sur l'arc, encrassement gris important (fumées, poussières). Sur le voûtain, couche d'enduit blanc du XVIe s., avec encrassement important.

S S5'' et prélèvement S P1 plus au N, sur le front de l'arc O, face E

Les différentes couches superposées à la pierre sont présentes, dont une réparation (très) ancienne (couche profonde).

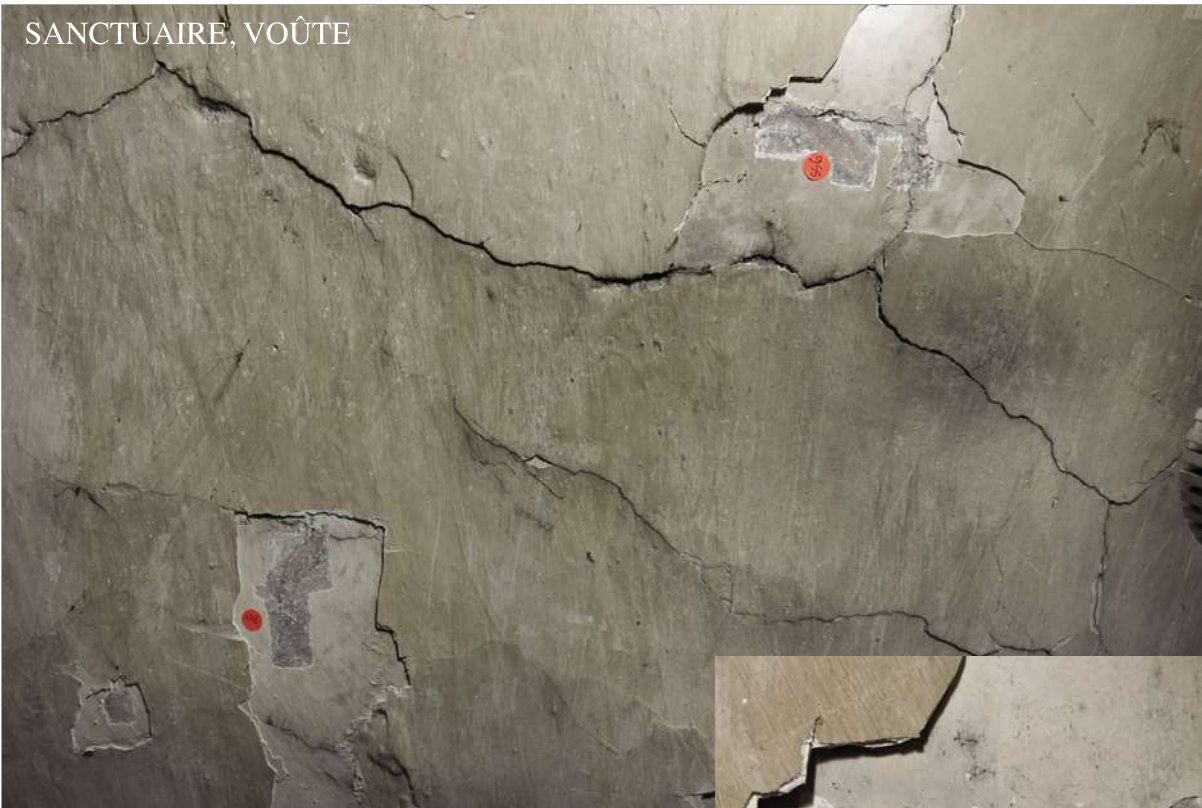
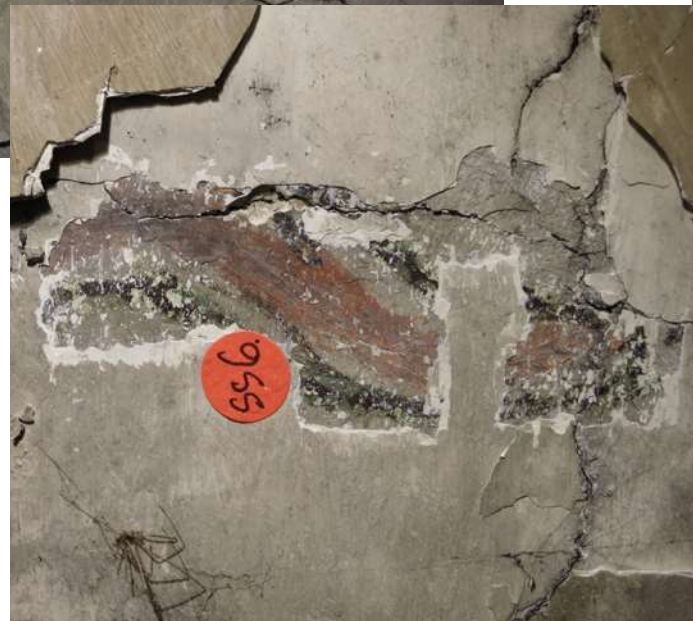
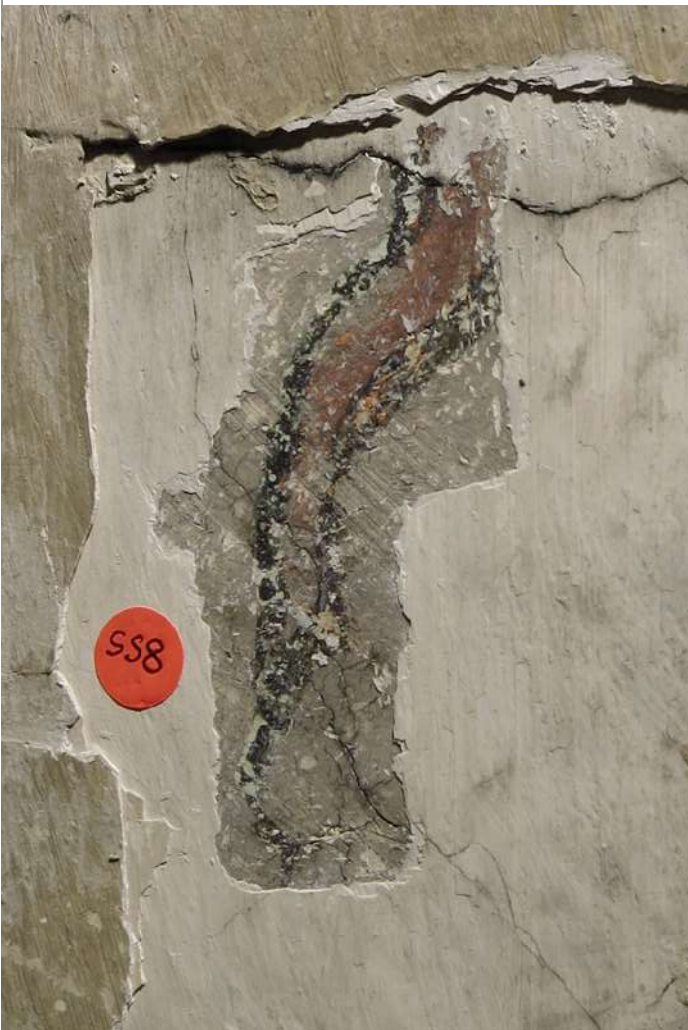
Voûtain - décor présent au moins jusqu'à ~70 cm de la clé, couleurs: noir, rouge, ocre jaune - représentant très probablement les bras torsadés d'une grande étoile - cf. décors découverts lors de la présente étude sur la voûte de la croisée du transept et celle du chœur. Dans les sondages, fragments de bras torsadés.

Ci-contre à droite:
S S7 sur la voûte (quartier O) couche d'enduit blanc du XVIe s., avec un fort encrassement de la surface.

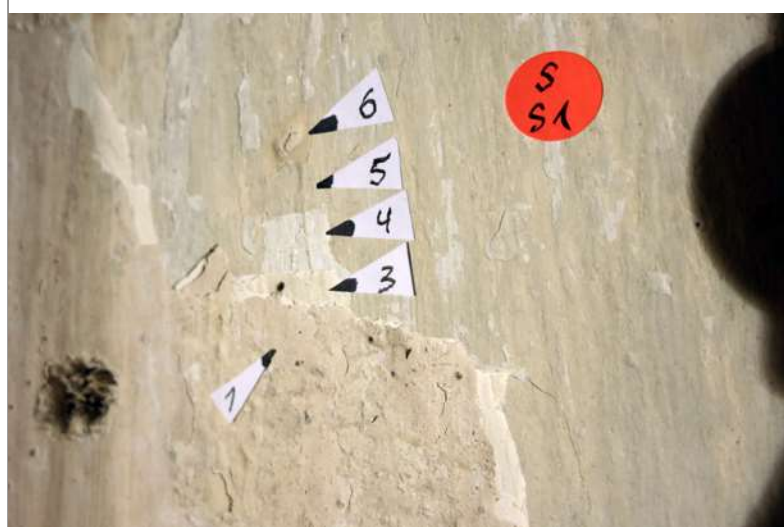
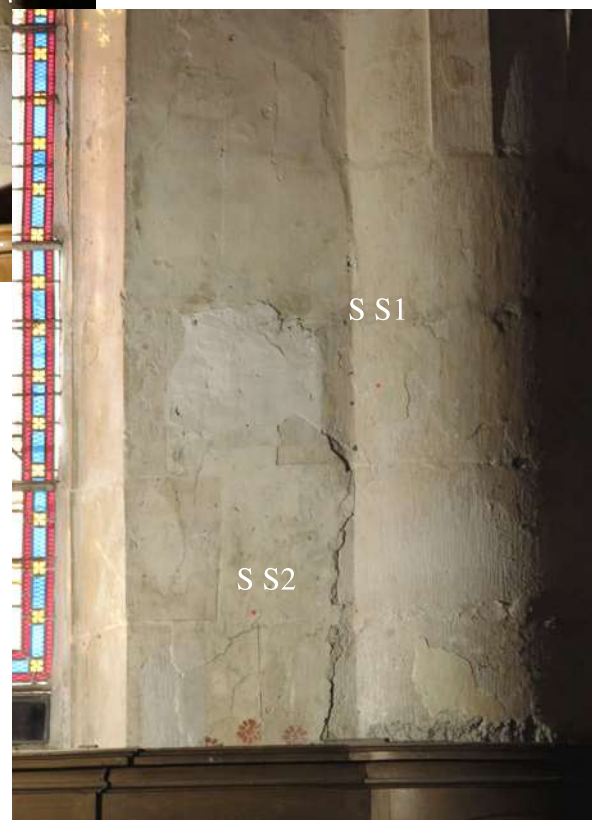
Ci-dessous à gauche: S S1 pilier S P - pierre, avec texture de surface bien visible (taille)

1 - couche rose pâle, la surface de la pierre a été partiellement recouverte d'enduit mince

2 - couche blanche

3 - couche ocre

4 - couche gris clair

5 - couche gris ocré

6 - ocre (v. sondage CV S5), avec cette couche, la peinture de l'architecture en tableau sur les piédroits de la niche, recouverts de repeint.

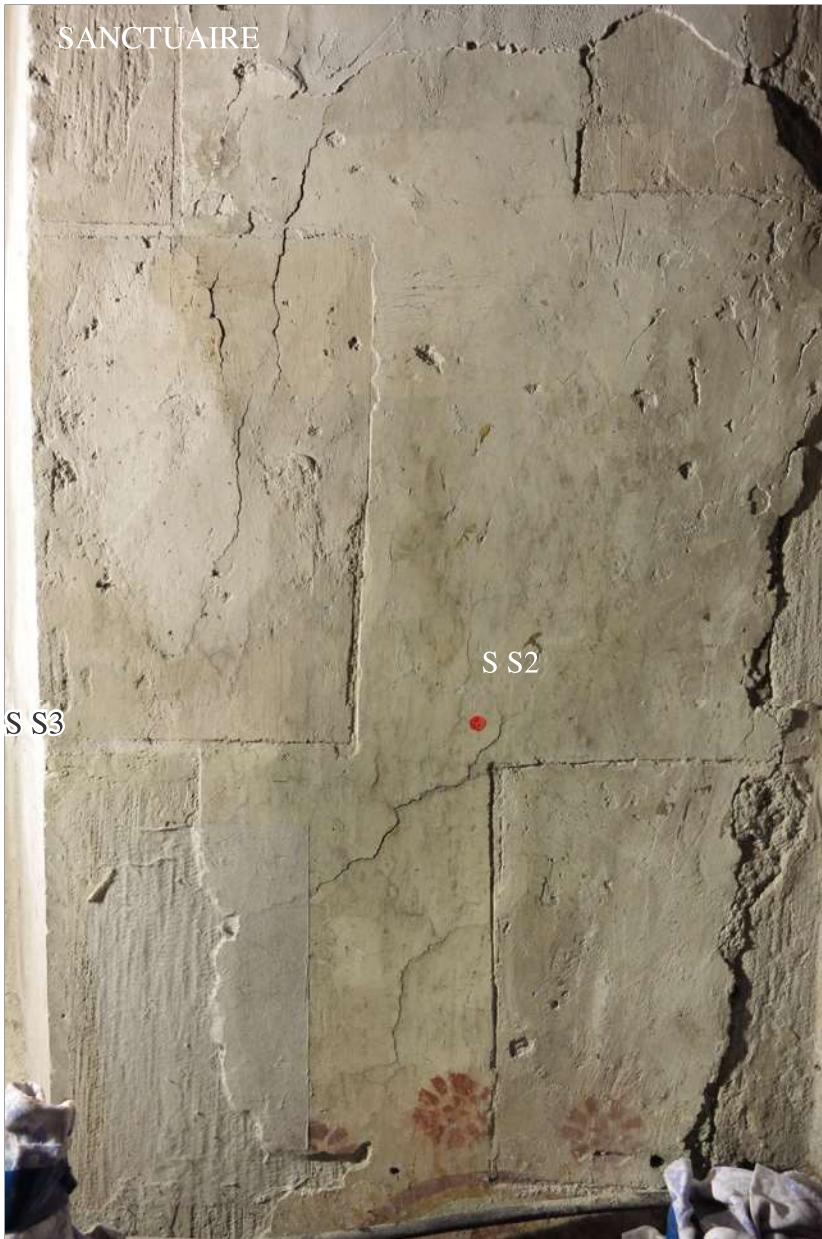
Ci-dessus: S S2 Mur S, surface du mur entre la baie S et le pilier d'angle S-O.

1 - décor de la surface du mur - de nuance blanc ocré (enduit du XVIe s. du mur) et faux appareil rose pâle (pilier et encadrement de la baie, même datation), en très léger retrait; croix de consécration (entourée de petites rosettes, datant probablement du XVIe s. également), décor continuant ici derrière le lambris plus tardif (cf. chapelle de la Vierge et chapelle Sainte Béline).

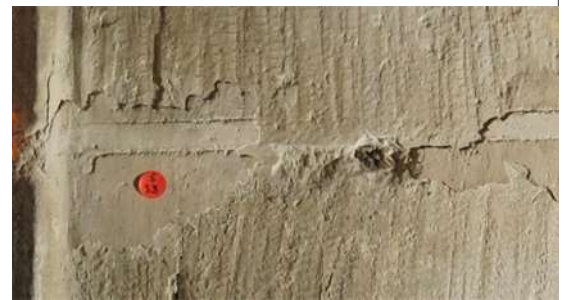
Ci-dessus: S S3 Ebrasement de la baie: 1 - décor rose pâle sur l'encadrement, deux traits gravés et faux joint blanc. Moulures : rose pâle, pas de faux joints identifiés à cet emplacement.

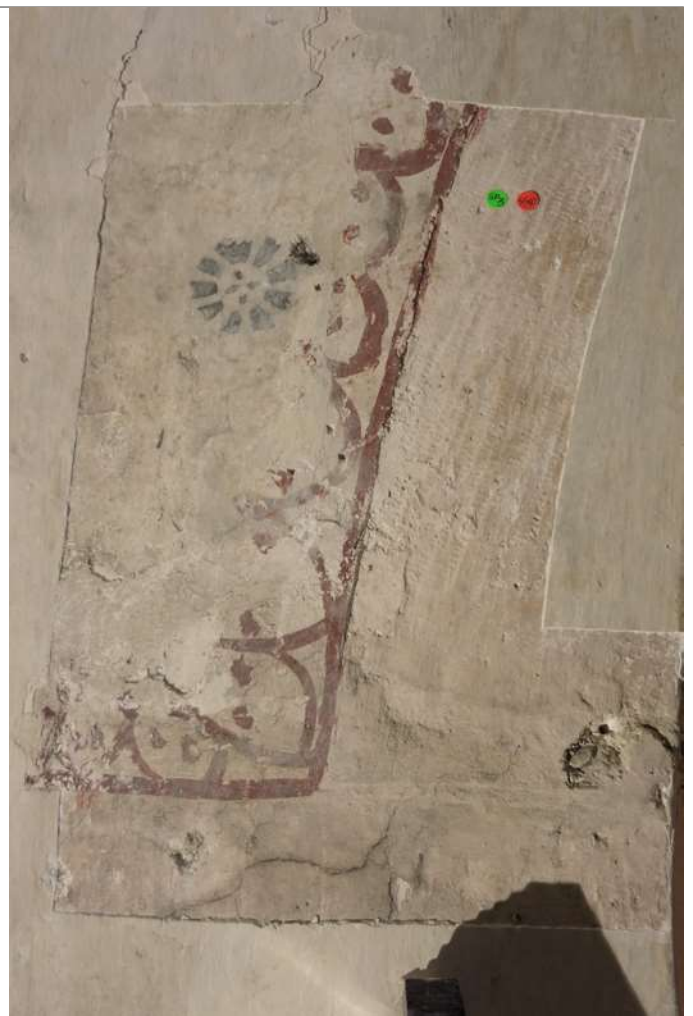
Sondage S S10, mur S, encadrement de la baie, côté E, naissance de l'arc : dégagement du décor du XVIe s. - faux appareil rose de l'encadrement et bandeau décoratif accompagnant l'arc.

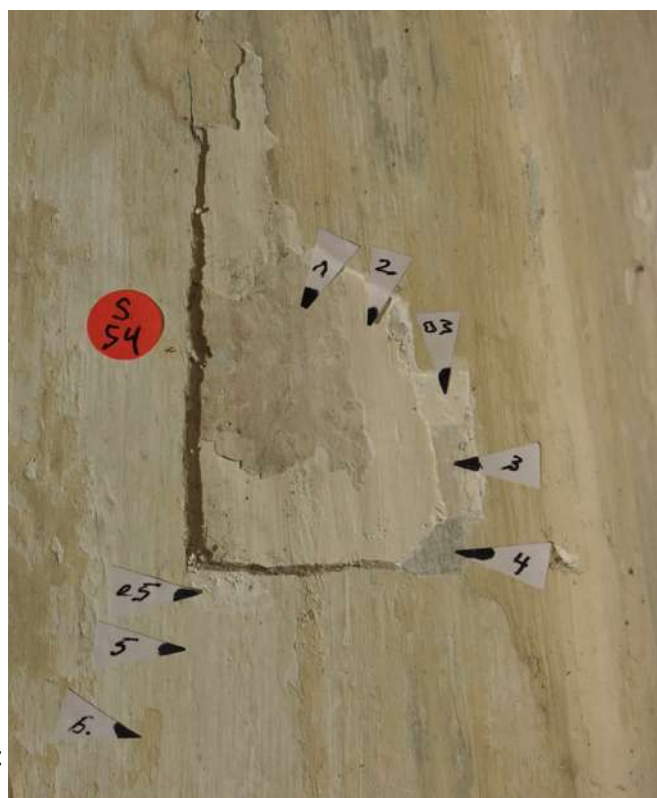
Ci-contre: S S4 Mur N (v. localisation page précédente, en bas):

- 1 - couche rose pâle
- 2 - couche blanc ocre rosé pâle
- 03 - dito 2
- 3 - couche blanc brunâtre
- 4 - couche gris clair
- e5 - enduit blanc, très mince, ad-
jonction de fibres (poils)
- 5 - couche blanc ocré
- 6 - couche ocre

Observation - l'entière surface des murs est recouverte par e5 - en-dessous sont présents probablement des restes de e1, avec les couches de badigeons correspondantes.

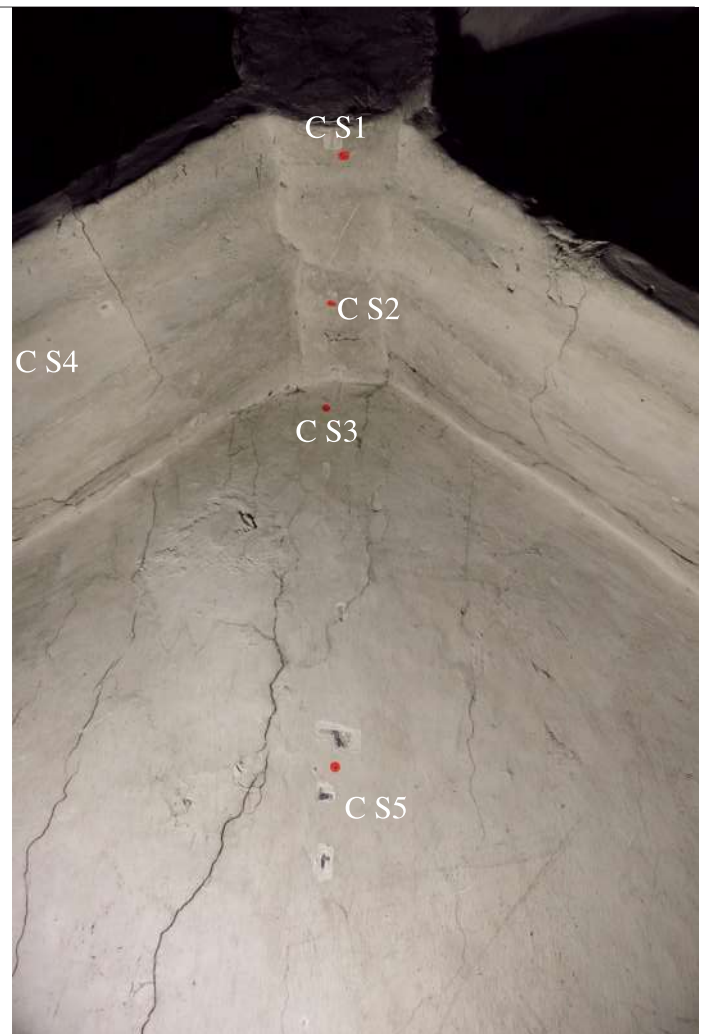
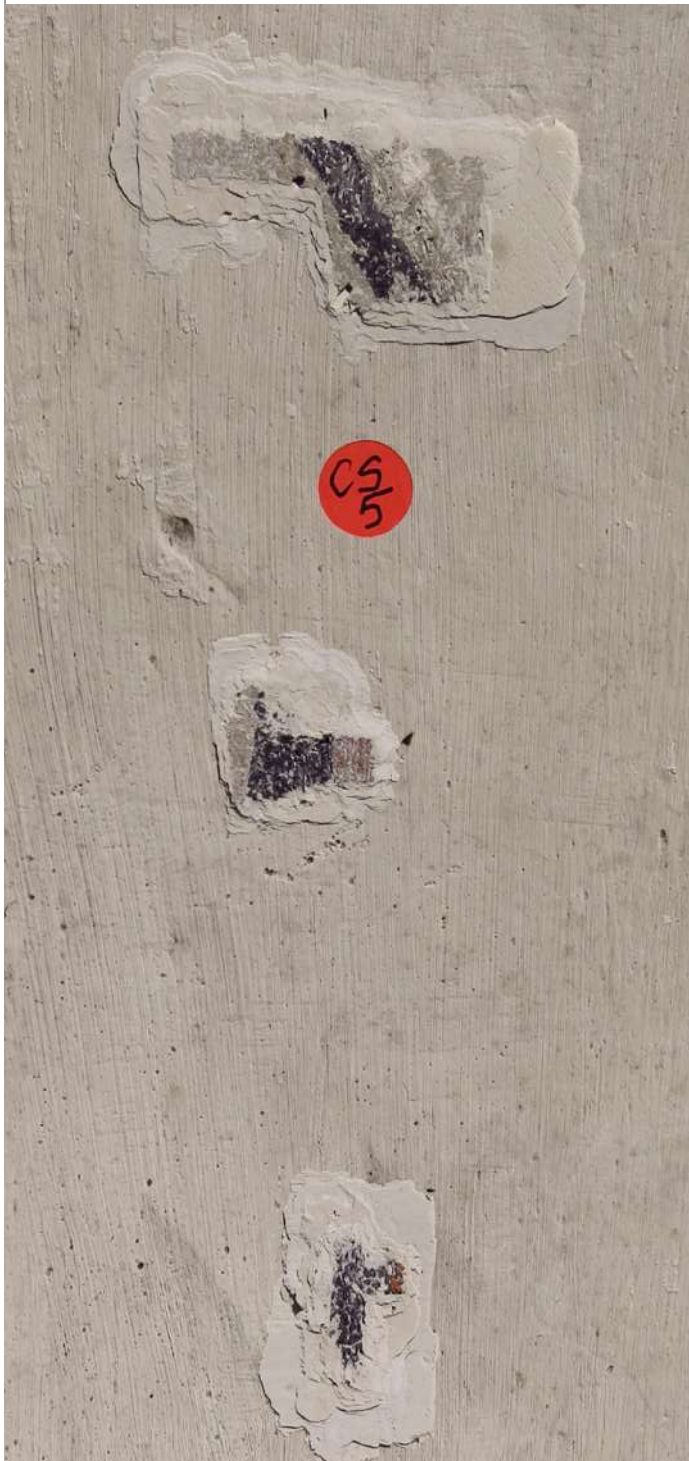
CHŒUR (C)

Voûte, quartier O, résultat des sondages:

- tambour clé et arc S-O, face N-O - décor polychrome (très probablement du XVI^e s.) jusqu'à ~40 cm de la clé (décor de la zone de la clé)
- voûtain - décor présent jusqu'à ~70 cm de la clé, couleurs: noir, rouge, ocre jaune - bras d'une étoile (?) - v. décor voûte de la croisée du transept et très probablement voûte du sanctuaire

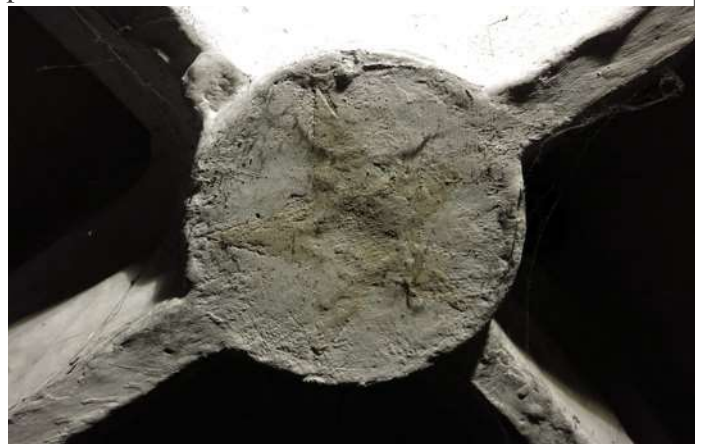
Ci-dessus: clé de voûte, face inférieure du tambour, traits gravés dessinant une étoile à 5 branches. Légère coloration ocrée à la surface du badigeon superposé.

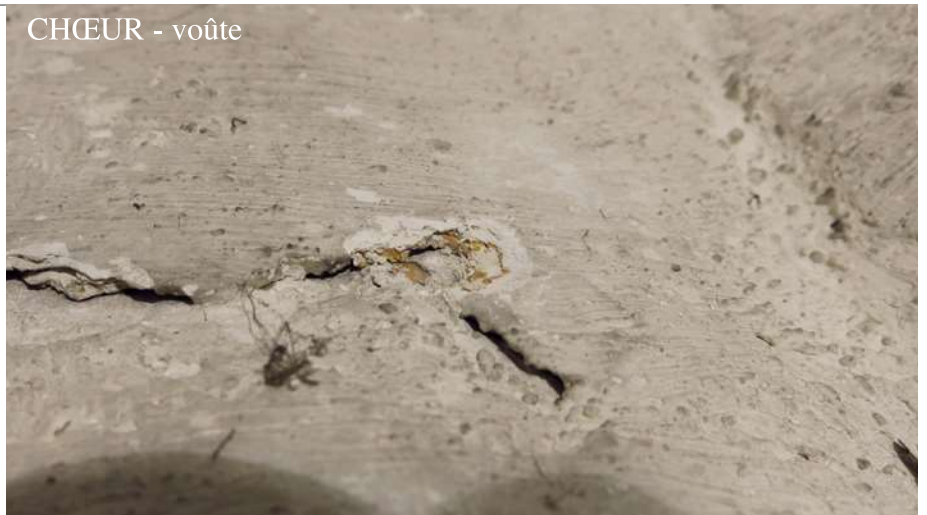
Ci-dessus: C S6 Clé, tambour, partie haute, sous le voûtain. Dans la lacune du badigeon apparent on aperçoit de l'ocre jaune.

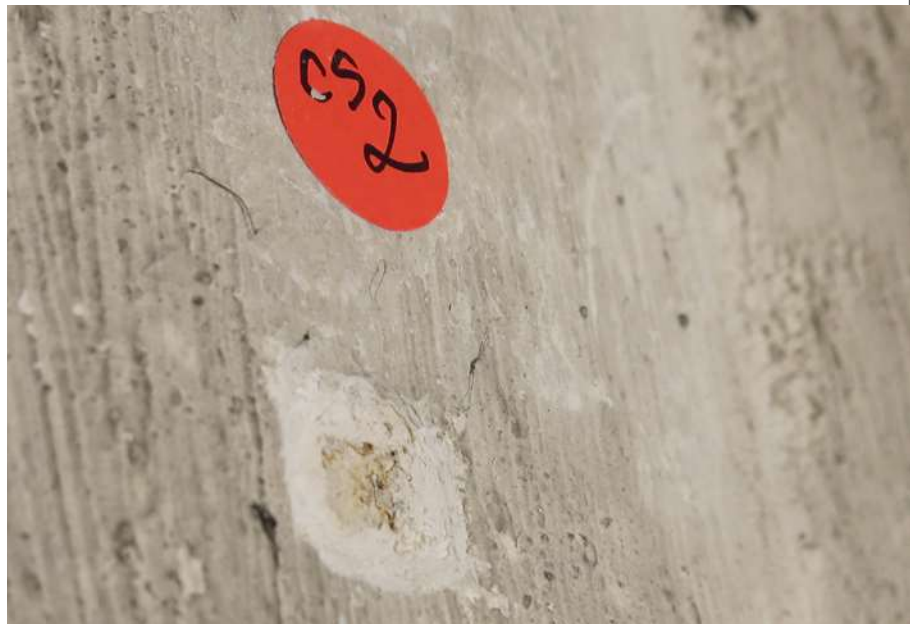
Ci-dessus: C S4 sur l'arc (v. localisation page précédente). Restes de couche rouge.

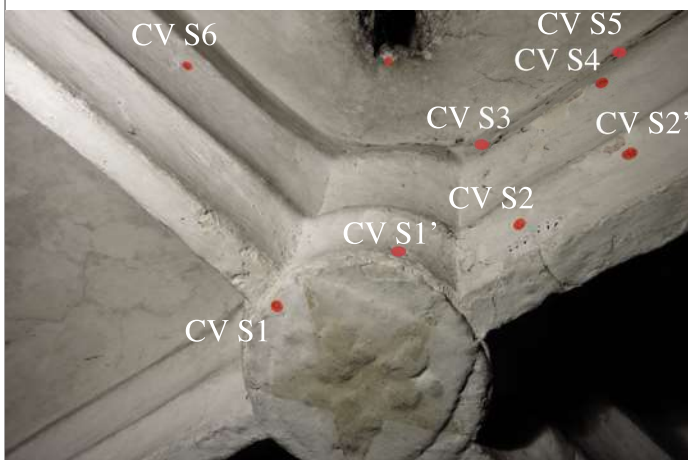
Ci-dessous: CV S1 clé, face inférieure du tambour, étoile peinte en ocre jaune, couche immédiatement sous le badigeon superficiel (repeint plus tardif que le décor du XVIe s.? cf. photo plus bas).

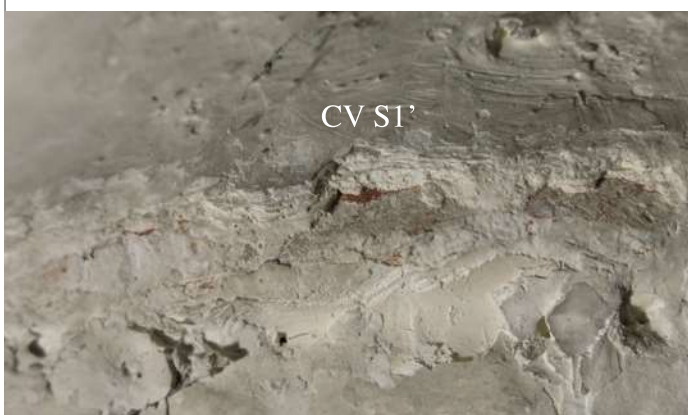
Ci-dessus: CV S1', sur le bord inférieur du tambour - rouge sous le badigeon.

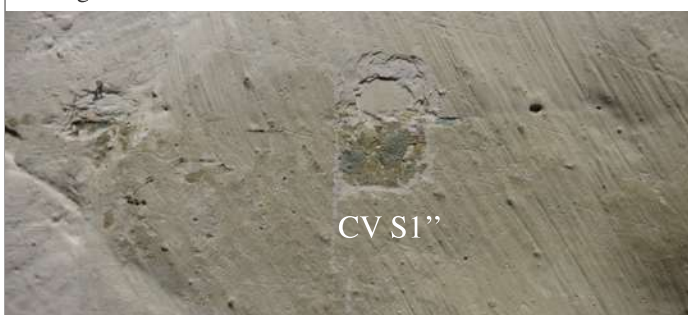
Ci-contre à gauche: CV S1'' photo de détail, de l'encadré blanc ci-dessus - sur une des branches de l'étoile, couche bleu vert (fragmentaire), superposée apparemment à une couche ocre jaune.

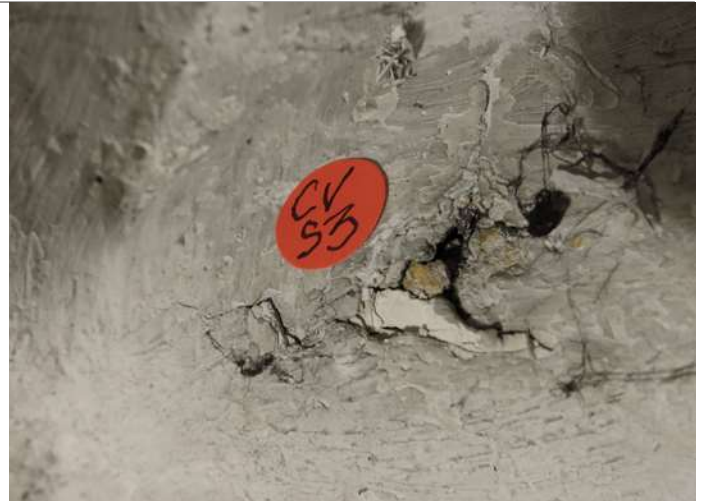
Ci-dessus: CV S3, sur la jonction clé/arc, enduit raccord, soulevé, laissant apparaître une couche d'ocre jaune et des traces de rouge.

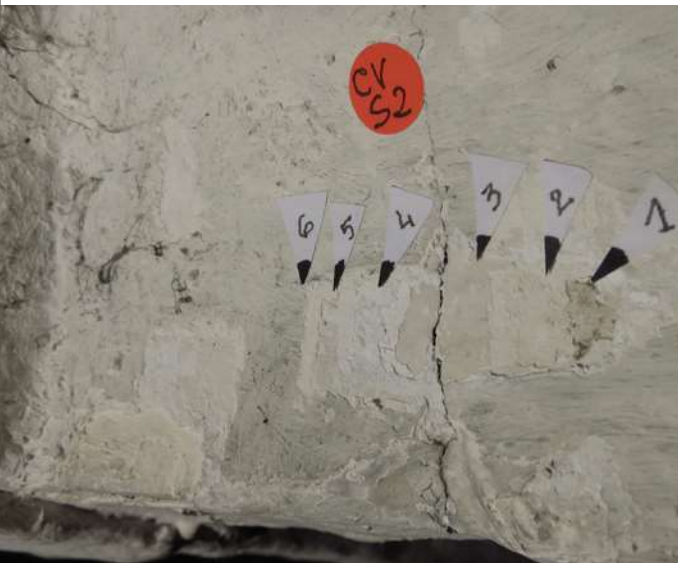
Ci-dessus: CV S2, stratigraphie:

- 1 - décor du XVIe s.: restes de noir (très fragiles, tombent lors du dégagement au scalpel) sur raccord joint/claveau
- 02 et 2 - blanc légèrement ocre rose, beaucoup plus pâle que le décor du XVIe s.
- 03 et 3 - blanc et blanc un peu rosé, encrassement
- 04 et 4 - blanc et blanc gris froid
- 05 et 5 - blanc, suivi de blanc avec encrassement
- 06 et 6 - blanc chaud et blanc apparent, encrassement.

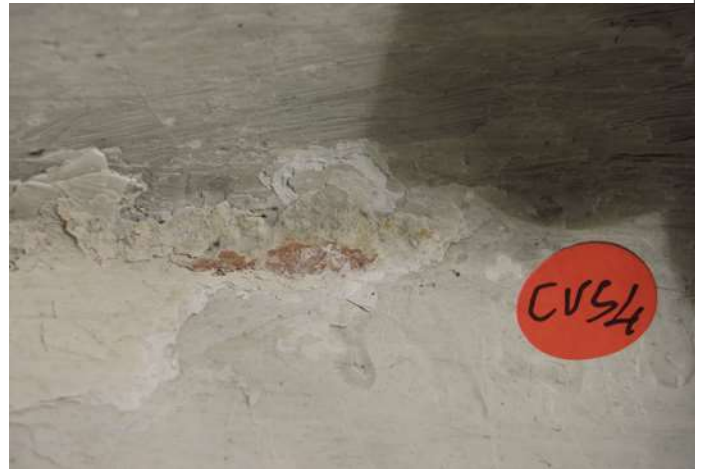
Ci-dessus: CV S4 - dito CV S2

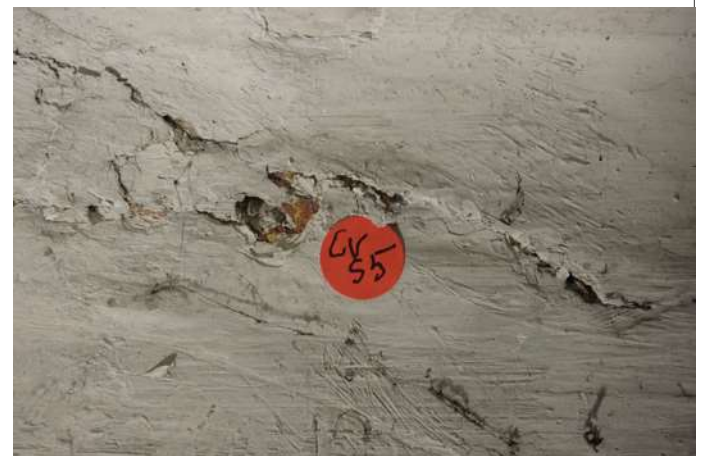
CV S5 - Enduit raccord arc/voûtain, craquelé : couche de rouge (superposée ici à une couche d'ocre jaune)
