TRANSEPT - BRAS NORD  
Murs

TRANSEPT - BRAS SUD (TS)

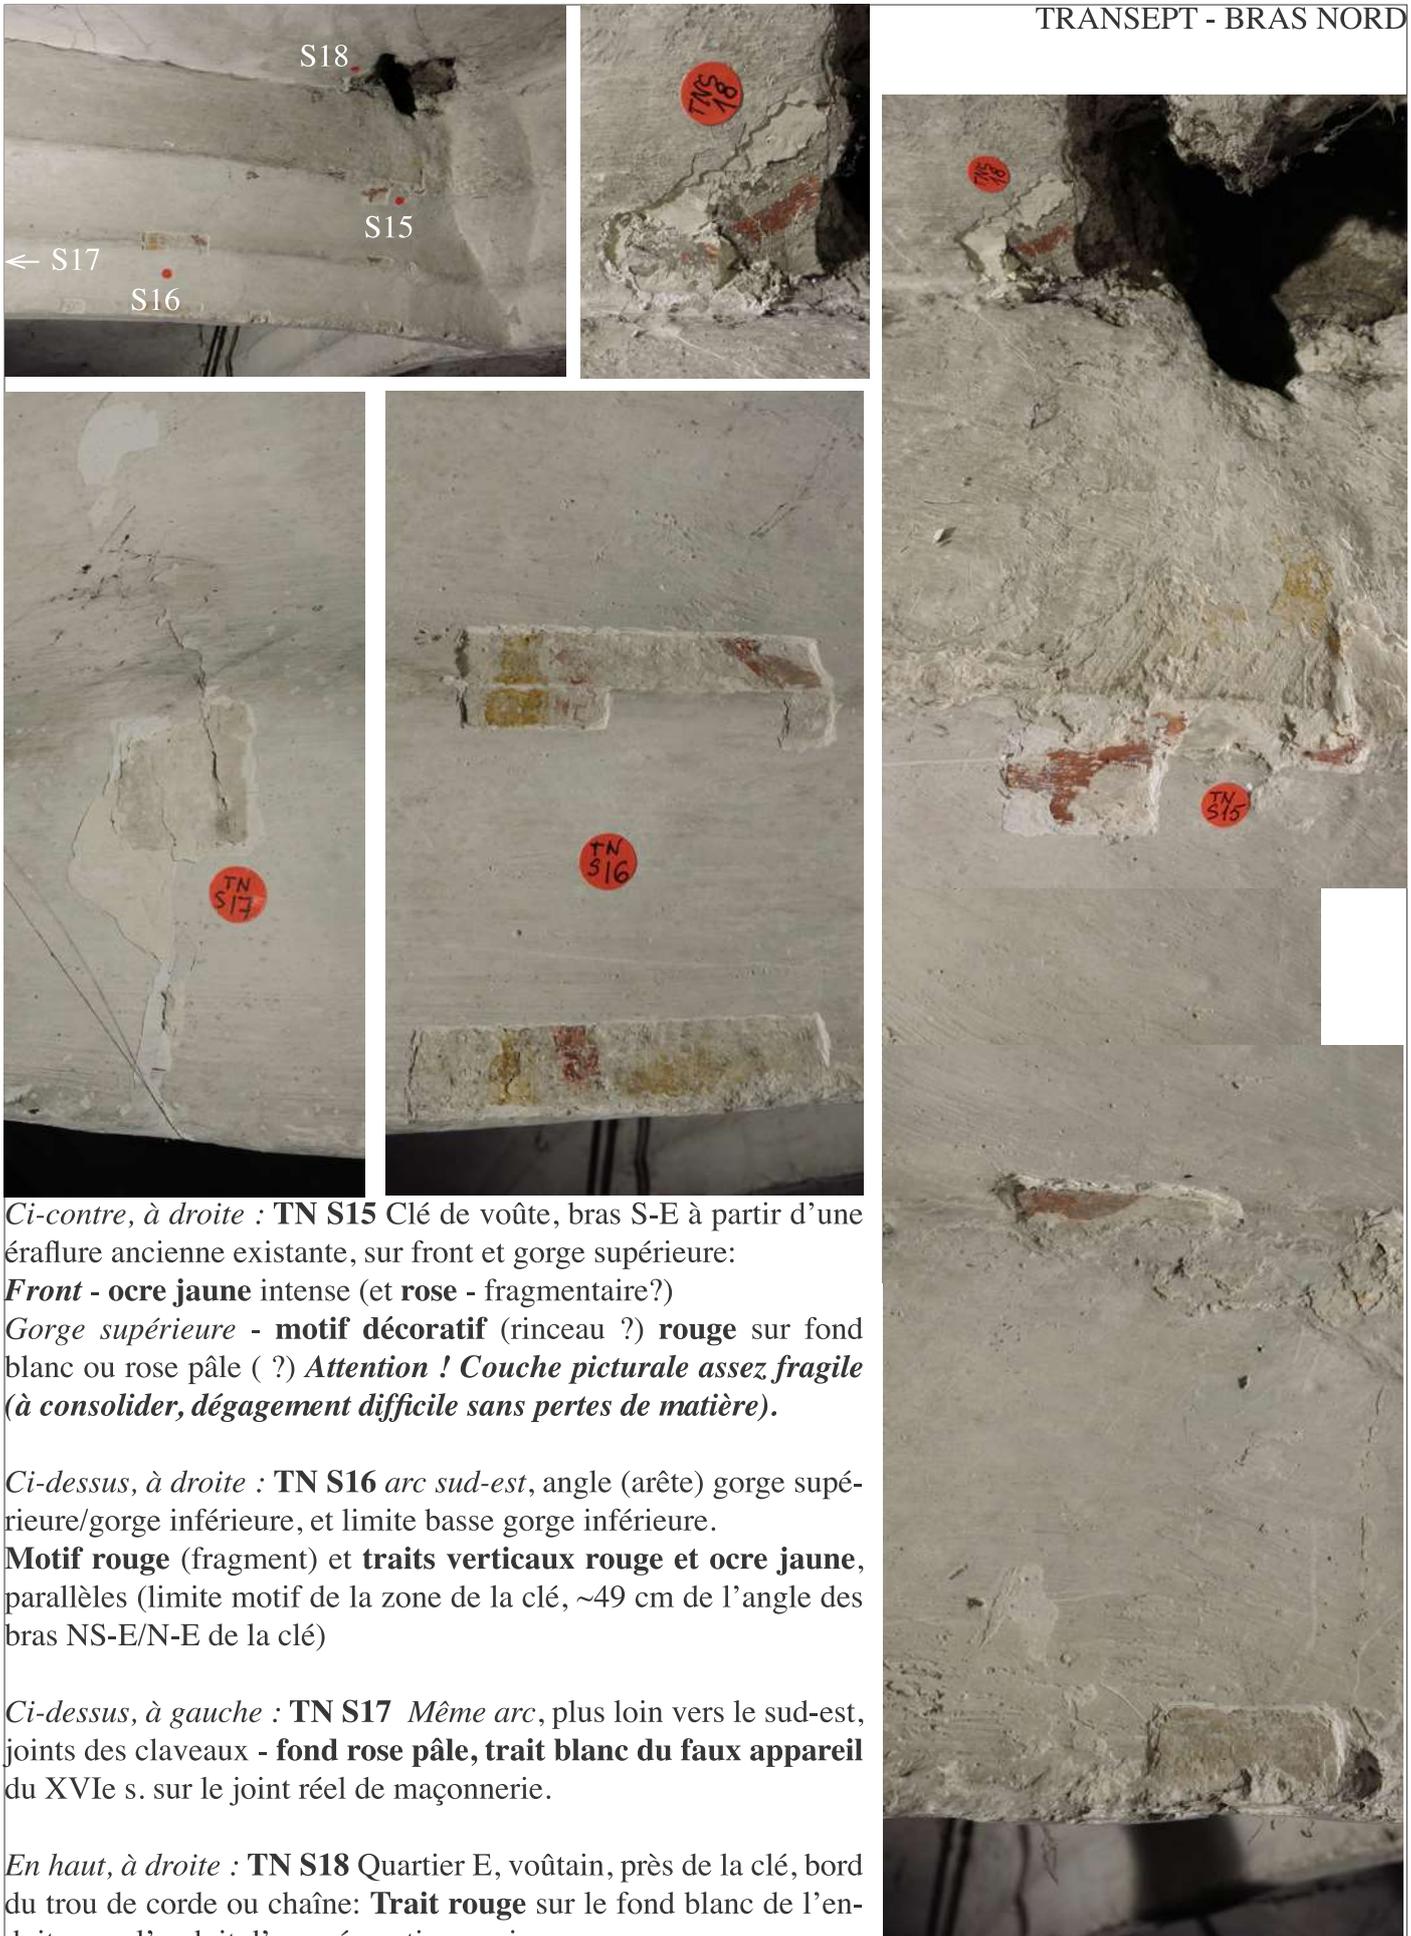
*Ci-contre, à droite : TN S15* Clé de voûte, bras S-E à partir d'une éraflure ancienne existante, sur front et gorge supérieure:

**Front** - ocre jaune intense (et rose - fragmentaire?)

*Gorge supérieure* - **motif décoratif** (rinseau ?) **rouge** sur fond blanc ou rose pâle ( ?) **Attention ! Couche picturale assez fragile (à consolider, dégagement difficile sans pertes de matière).**

*Ci-dessus, à droite : TN S16* arc sud-est, angle (arête) gorge supérieure/gorge inférieure, et limite basse gorge inférieure.

**Motif rouge** (fragment) et **traits verticaux rouge et ocre jaune**, parallèles (limite motif de la zone de la clé, ~49 cm de l'angle des bras NS-E/N-E de la clé)

*Ci-dessus, à gauche : TN S17* Même arc, plus loin vers le sud-est, joints des claveaux - **fond rose pâle, trait blanc du faux appareil** du XVIe s. sur le joint réel de maçonnerie.

*En haut, à droite : TN S18* Quartier E, voûtain, près de la clé, bord du trou de corde ou chaîne: **Trait rouge** sur le fond blanc de l'enduit, sous l'enduit d'une réparation ancienne.

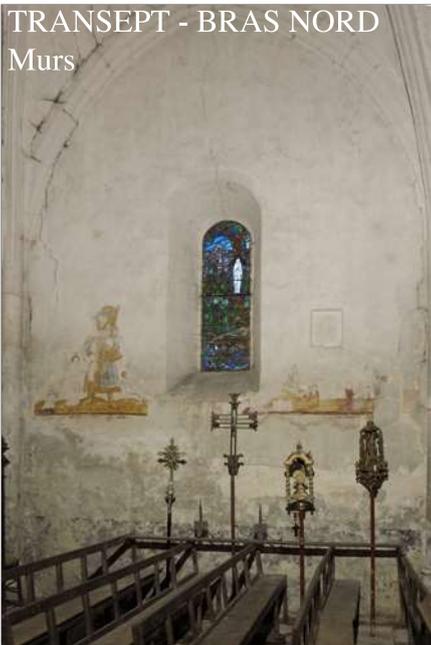
*Ci-contre*: TN S1  
Mur N, angle est:  
e-1 - enduit brunâtre, granulation fine, surface très lisse  
-1 - peinture à *secco*, polychrome - représentation de Saint Nicolas

e1/1 - enduit de nuance ocrée, granulométrie fine, avec adjonction de fibres (poils), surface très lisse  
1 - couche rose pâle, traits gravés  
2 couche blanche  
3 - couche blanc ocré  
4 - couche blanche  
05 - couche préparation  
e5 - enduit mince, réparation sur le bord de la scène  
5 - couche gris clair

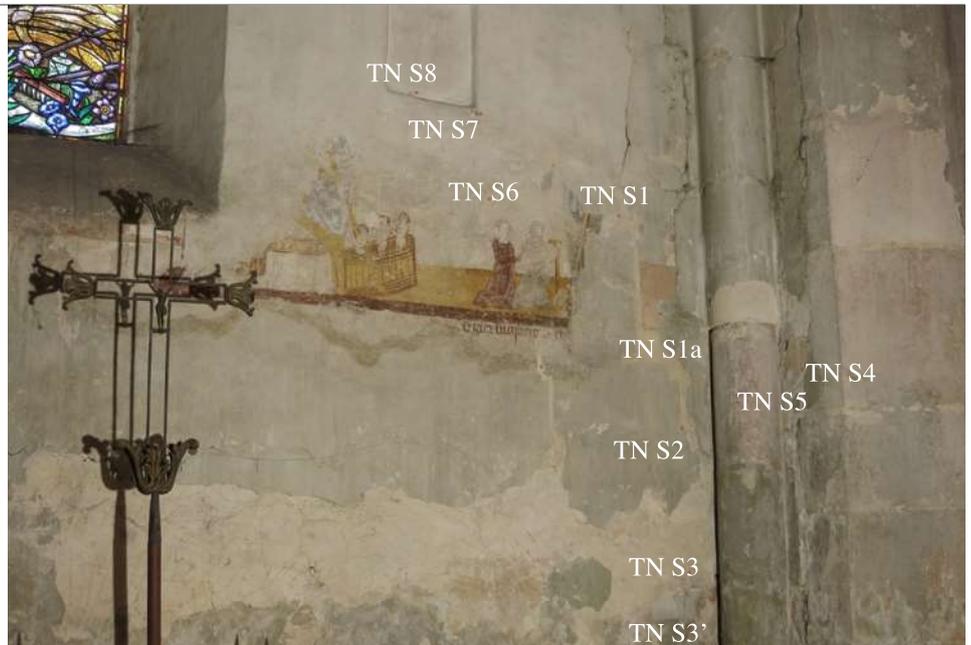
*Ci-dessus* : Mur nord et localisation des sondages dans la partie est.

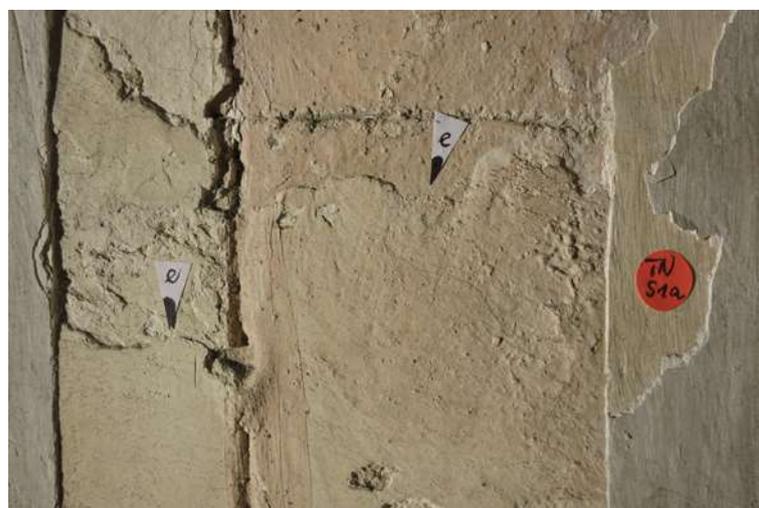
TN S1a au-dessous de S1  
1 - ici limite horizontale de la zone inférieure (*pontata* ?)

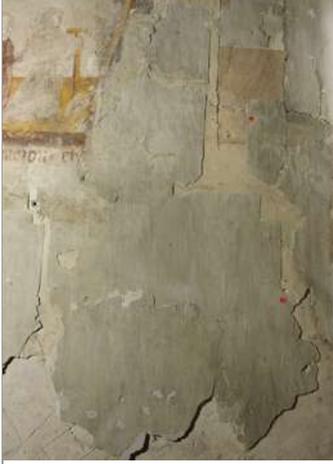
*Ci-contre, en haut:* TNS2  
 au-dessous de TN S1a  
 Claire superposition  
 d'enduit e1 sur e-1  
**e-1** - enduit, surface blan-  
 che, très lisse  
**e1** - enduit, surface de  
 nuance ocrée, très lisse

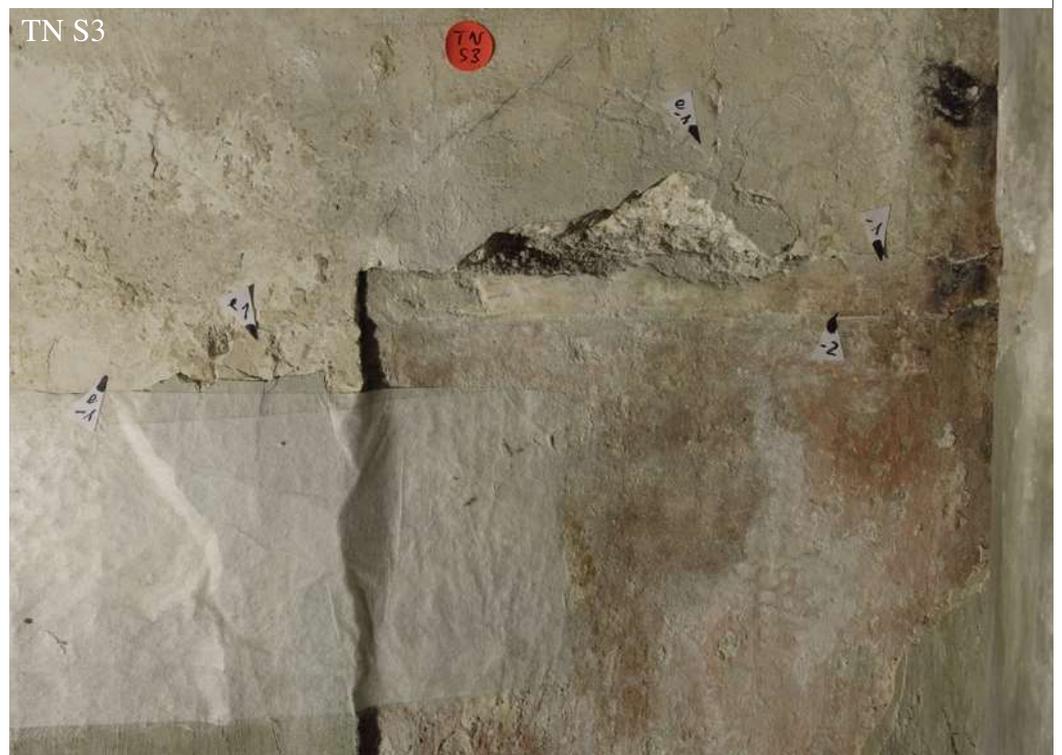
TN S3

*Ci-contre:* TN S3, S3'  
 (plus bas). Mur N, près  
 pilier d'angle N-E  
**-2** - sur un enduit mince,  
 très lisse, blanchâtre, dé-  
 cor de faux appareil rou-  
 ge clair  
**e-1** - enduit très lisse,  
 blanchâtre  
**-1** - couche rose, faux ap-  
 pareil, difficile à différen-  
 cier de -2

*Observation: un dépla-  
 quement d'enduit est  
 présent, nous avons fait  
 une consolidation pro-  
 visoire au papier japon  
 collé à la Tylose MH300.  
 Intervention nécessaire  
 (restaurateur de peintu-  
 re murale - injection de  
 coulis, application d'en-  
 duit de restauration)*

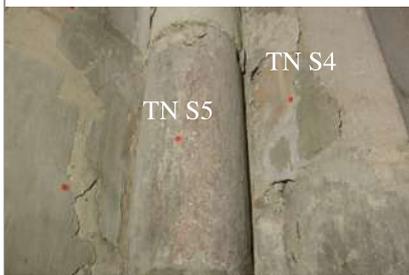
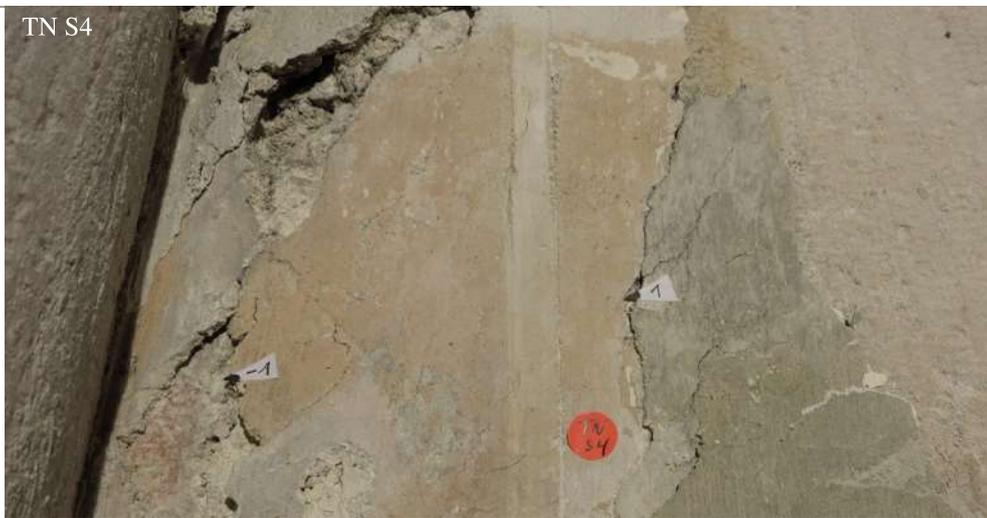
TN S4

*Ci-contre:* TN S4, Pilier d'angle N-E:

-1 - rouge intense

- enduit très lisse

1 - rose pâle, trait gravé vertical et trait blanc

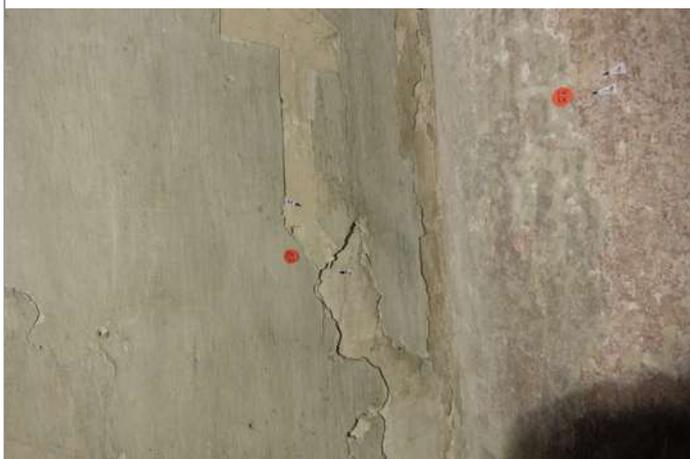
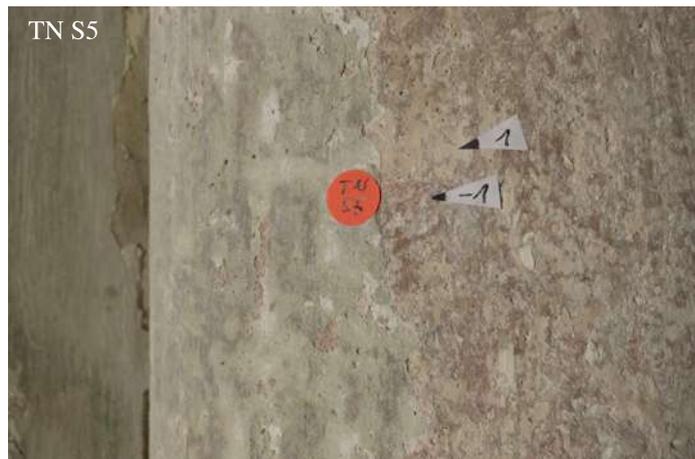
*Ci-dessus:* TN S5 Pilier - ici deux décors clairement distincts

-1 - rouge intense

1 - rose pâle

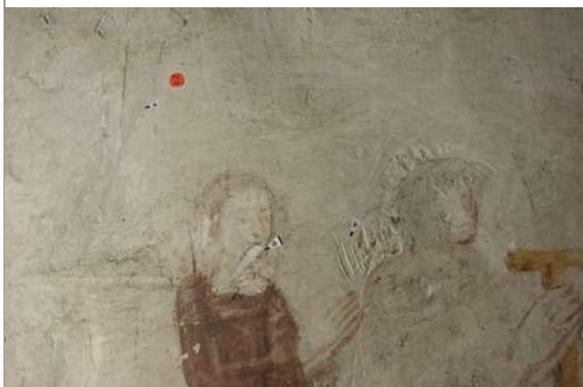
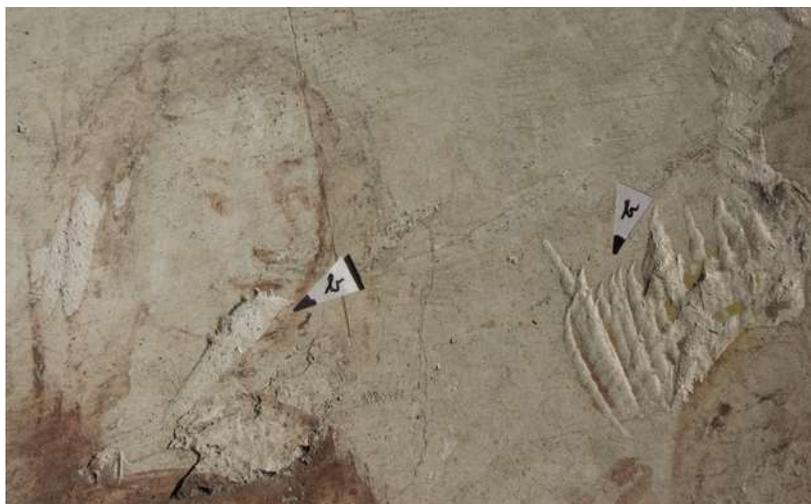
*Ci-dessus et ci-contre:* TN S6 Peinture représentant Saint Nicolas

**a** - restes partiels de repeint (couche de gris clair = 5) respectivement sur les bords de la peinture, enduit superposé sur la couche de peinture, dégagement supplémentaire possible.

**b** - traces de grattage et de coups avec un outil pointu, provenant d'un précédent dégagement.

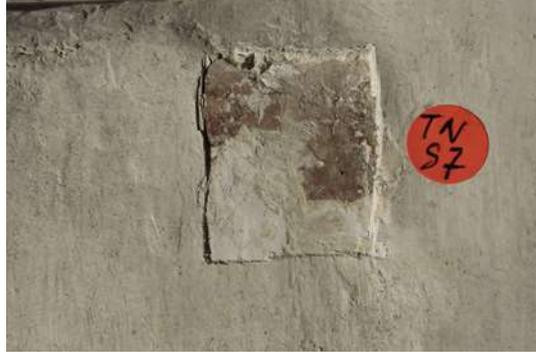
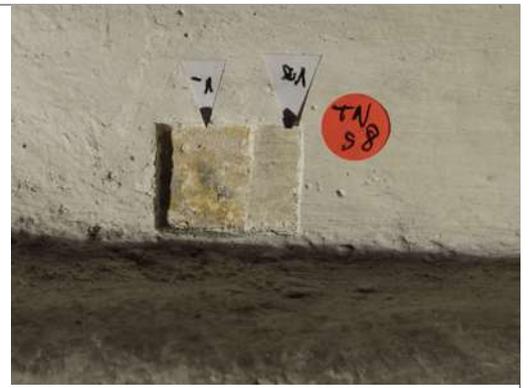
**TN S8** Niche, fond:

**-1** - ocre, appartenant à l'époque de la peinture de la scène  
**e1** - enduit ocré, très lisse.

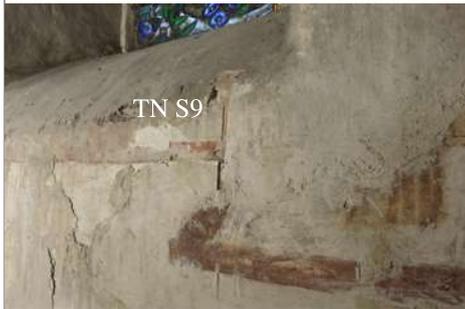
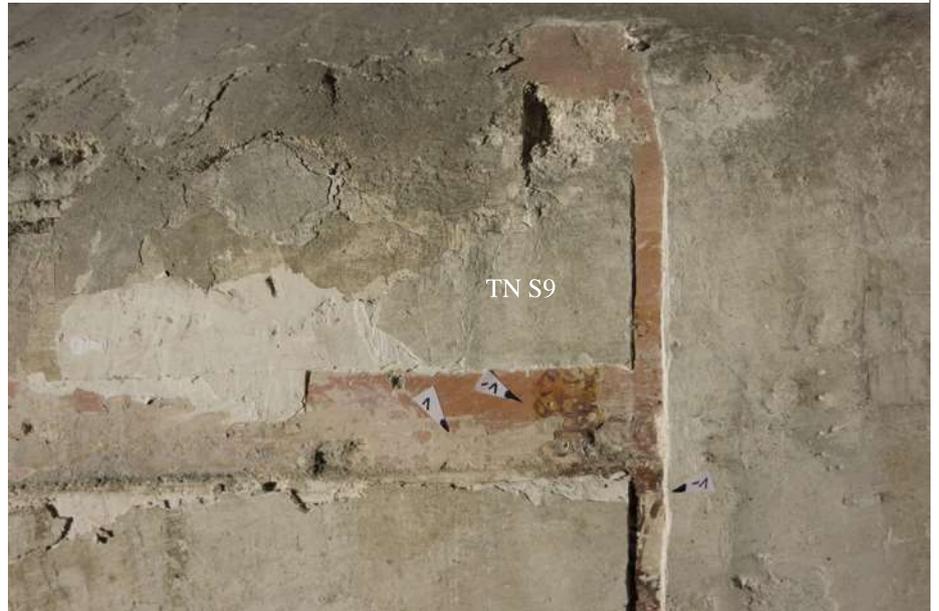
*Ci-dessus et ci-contre:* **TN S9**

**-1** - la peinture continue sur l'encadrement de la baie, **rouge intense**  
**1** - couche **rose pâle**, fragmentaire.

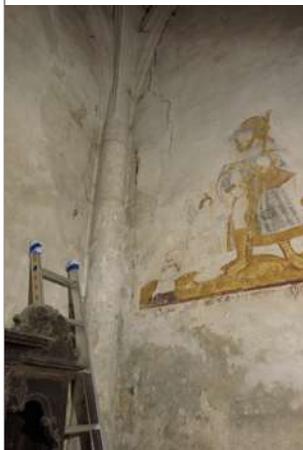
*Ci-dessus et ci-contre:* **TN S10** Représentation de Saint Roch, partie gauche:

**-1** - première couche de **rouge (faux appareil)**  
**e-1/1** - enduit blanchâtre, très lisse, sans badigeon. La peinture figurative se situe sur cet enduit.  
**1** - couche **rose pâle** sur couche mince d'enduit.

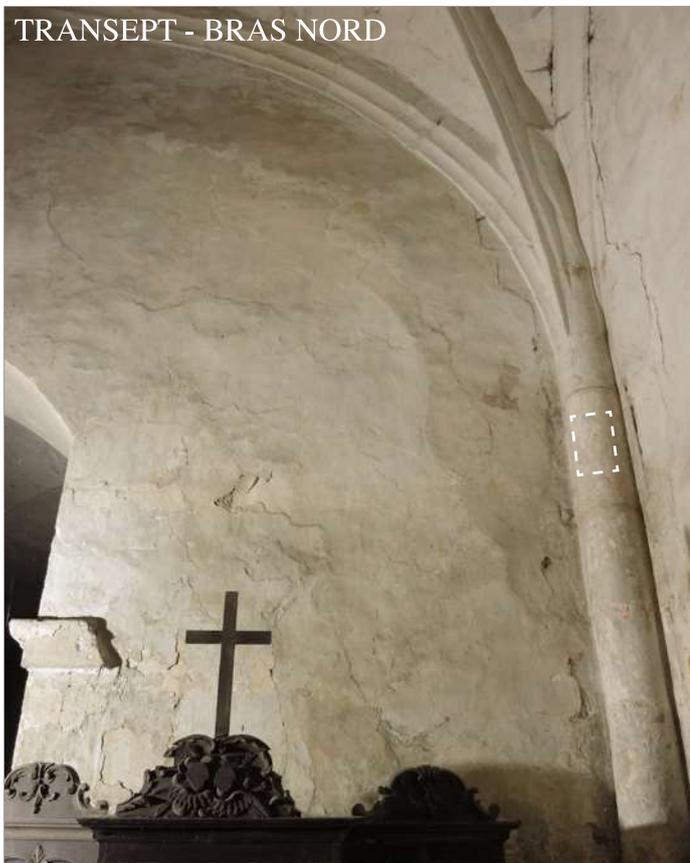
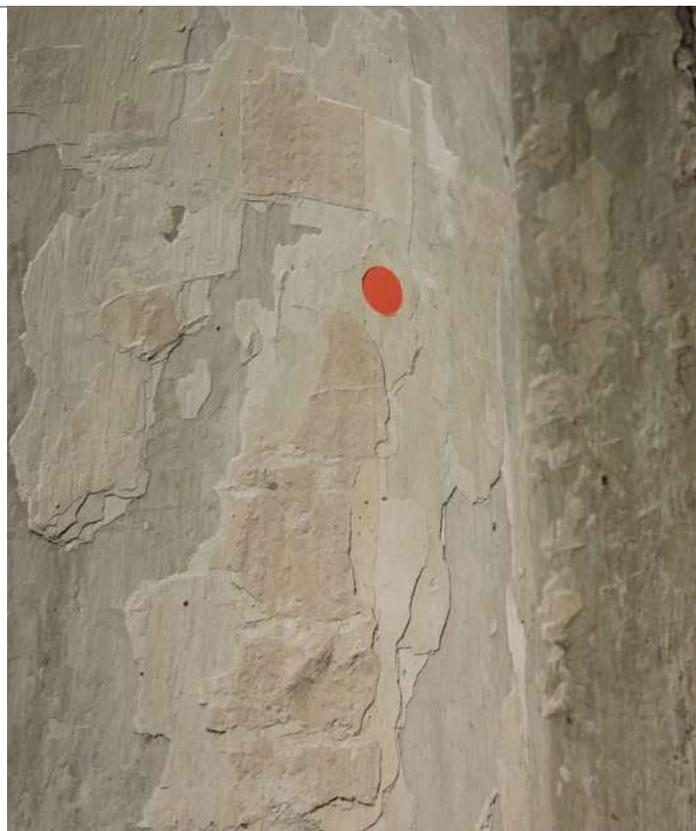
*Ci-contre, à gauche: TN S12* Mur O en général et en partie N particulièrement - restes d'enduit du XVI<sup>e</sup> s., visibles en lumière rasante.

*Ci-dessus:* colonne d'angle N-O - couche de **faux appareil rose** du XVI<sup>e</sup> s. sous les badigeons superposés.

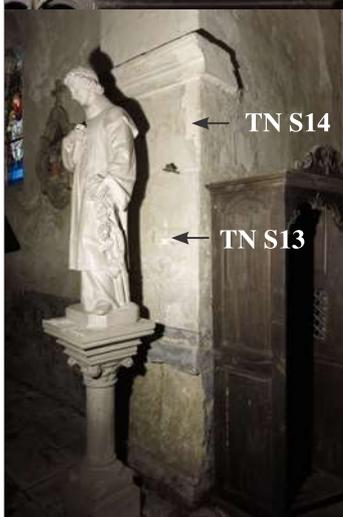
*Ci-dessous: TN S13* Passage vers la troisième travée du bas-côté (BN3)

- e2 - enduit brunâtre
- 2 - couche brunâtre, cf. e2
- 3 - couche blanchâtre
- 4 - couche gris clair
- 5 - couche gris clair. Sur 4 et 5 pas de décor identifié.

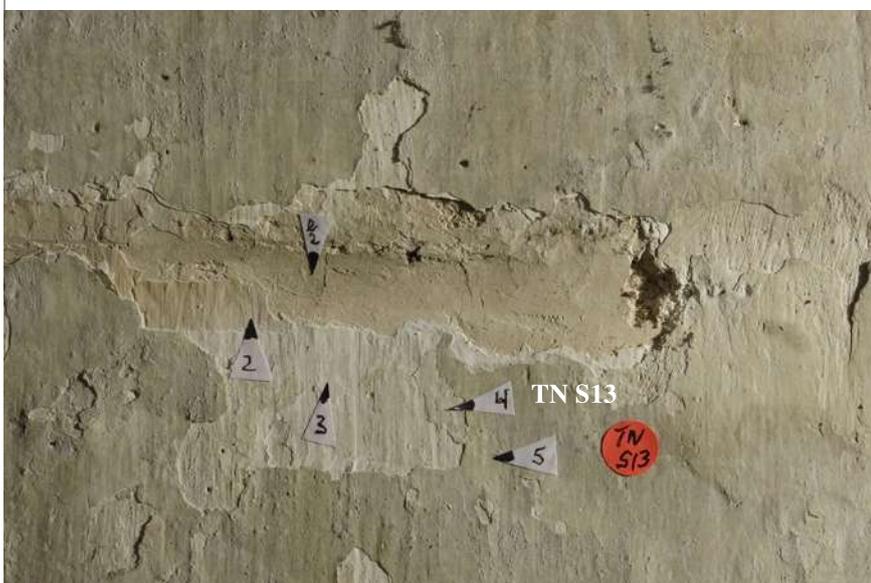
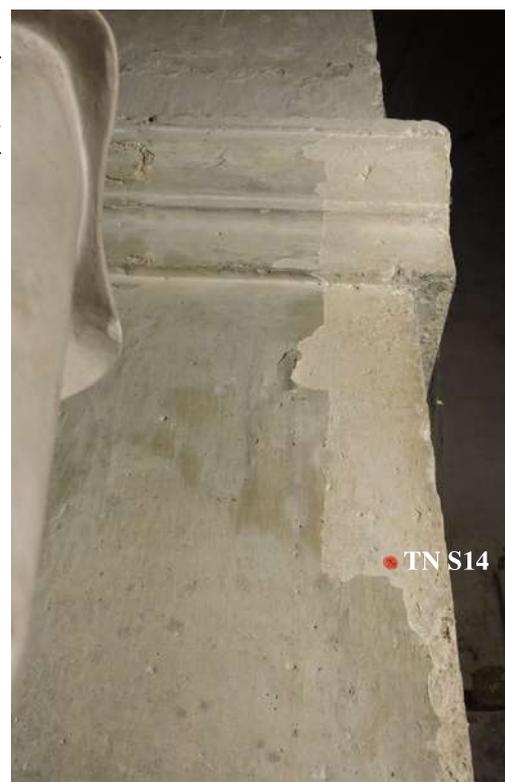
*Ci-contre: TN S14* au-dessus de S13 - surface du mur et des moulures de la corniche : même coloration (4e couche).

**TS S2**, au-dessus de TS S1  
**1** rose pâle, l'enduit **e1** ne recouvre pas l'entière surface de la pierre (grès), qui est partiellement visible  
**1j** faux joint blanc horizontal et deux incisions  
**e1/1** après exécution du décor rose, application d'enduit / mur, ici mince, s'étendant sur la couche rose (ici sur l'angle supérieur du faux appareil rose)

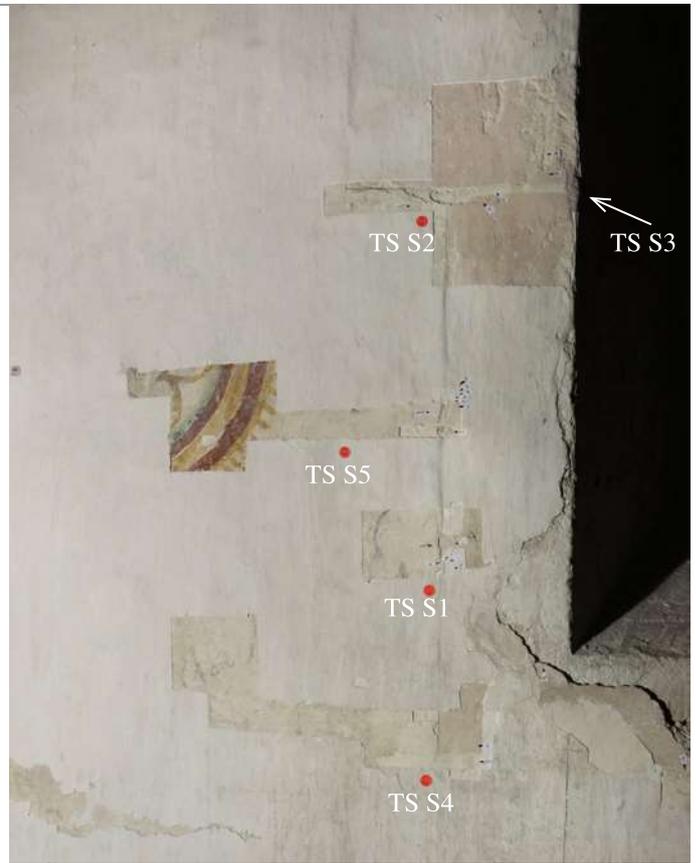
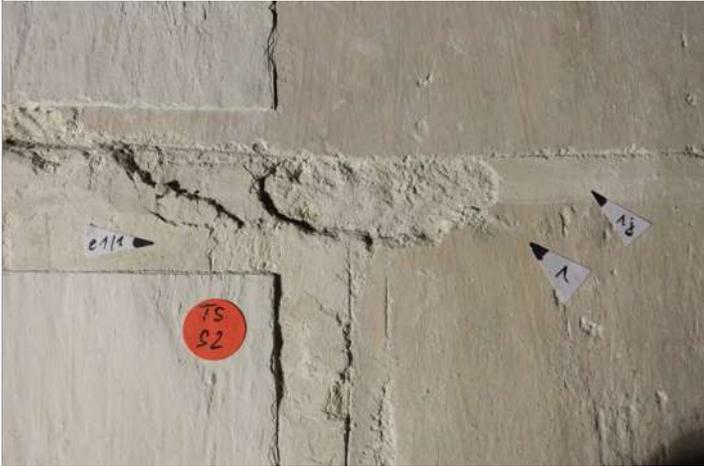
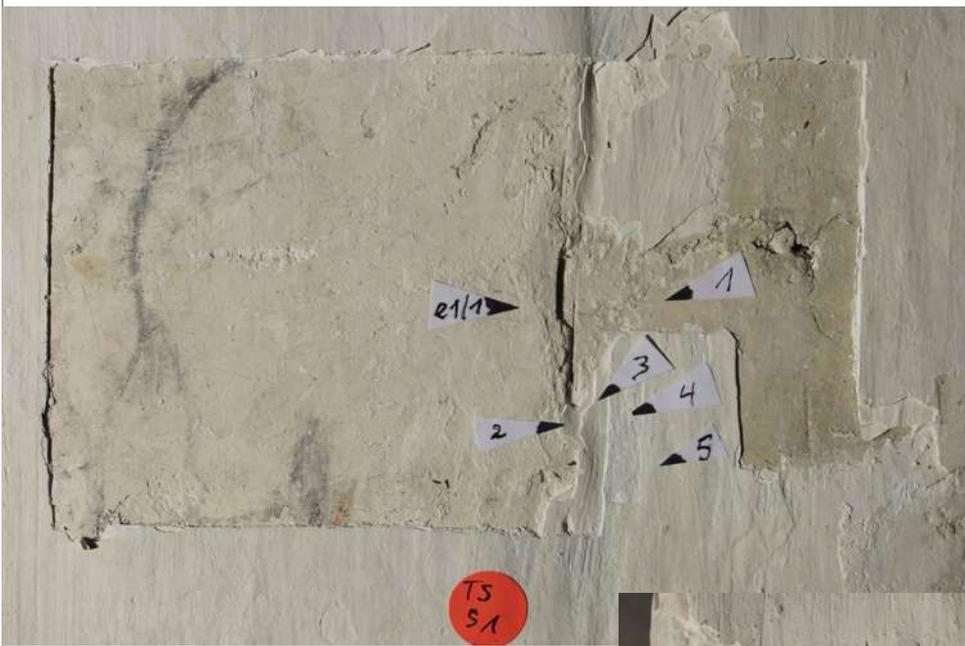
*Ci-contre: TS S1* baie, encadrement, piédroit gauche, front  
**1** – sous-couche mince d'enduit (sur la pierre de taille), **couche rosée** qui continue sur la surface du mur, en couche très mince. Incision pour l'application de l'enduit général du mur  
**e1/1** - enduit mince sur le mur, blanc de nuance ocrée, avec adjonction de poils, surface très lisse ; se situe environ 2-3 mm au-dessus du niveau de la couche **1** - Pas de badigeon.  
**2** - gris clair / préparation blanche  
**3** - gris clair / préparation blanche  
**4** - gris clair / préparation blanche  
**5** - gris clair / préparation blanc ocré

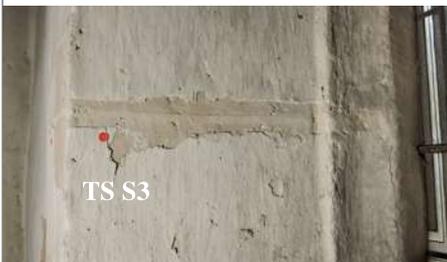
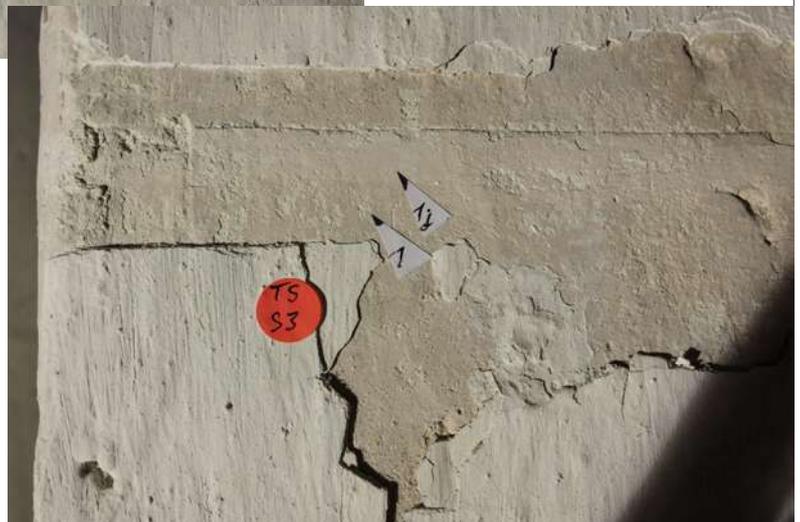
*Ci-contre: TS S3* ébrasement de la baie  
**1** - le **décor rose** continue sur l'ébrasement et la moulure  
**1j** - sur **trait blanc horizontal / rose** – ici seulement un trait gravé  
 Sur le remplage, pas de trait blanc retrouvé.

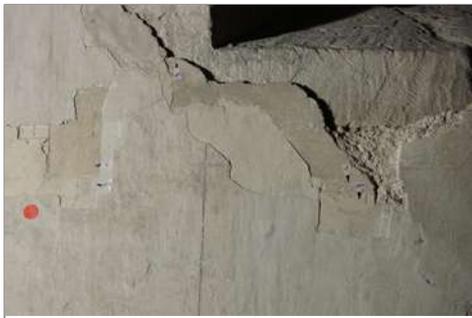
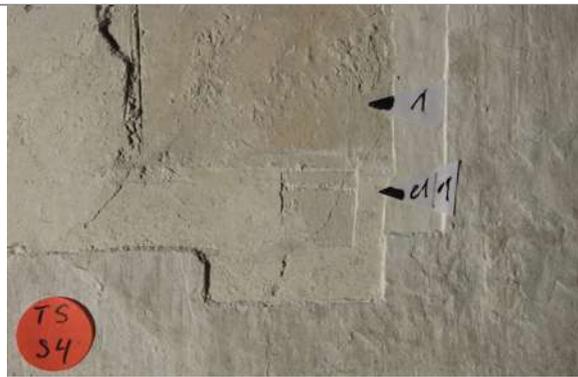
*Ci-contre:* **TS S4** baie, angle inférieur gauche  
**e1** - enduit sur la pierre de taille, de nuance ocrée, granulométrie fine, appliqué en couche mince sur la surface du grès

**1** - rose pâle, avec deux traits gravés horizontaux

**e1/1** enduit du mur, de nuance ocrée, continuant en couche mince sur le rose, bandeau horizontal env. 11 cm de large

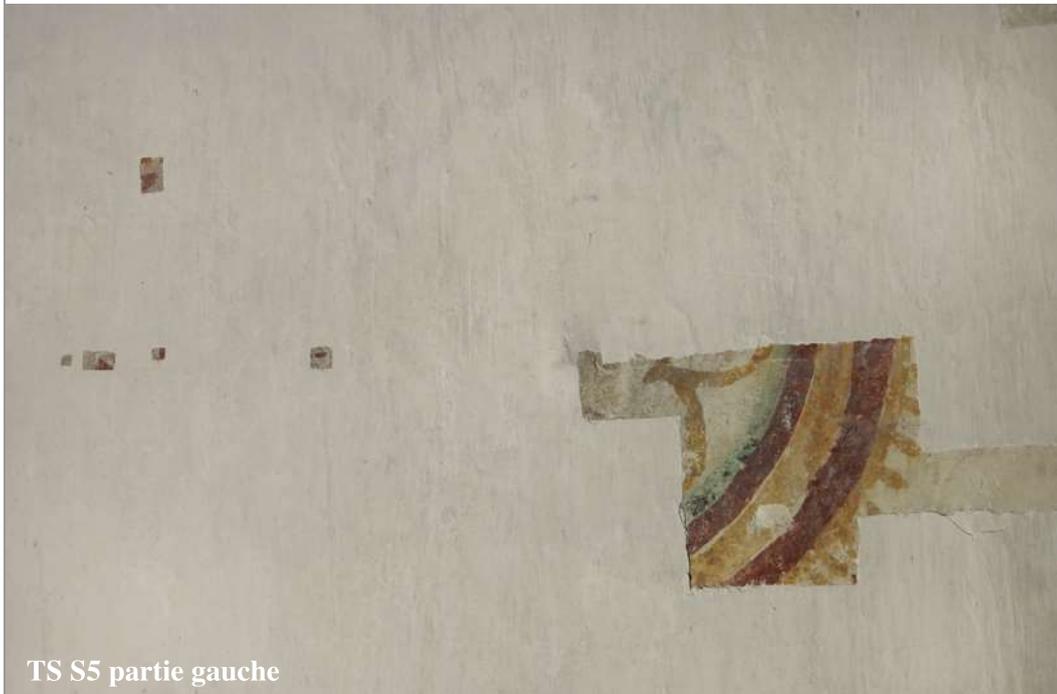
TS S5 partie gauche

*Ci-contre, en deux parties,* **TS S5** baie, piédroit gauche de l'encadrement:

**e1** enduit de nuance ocrée, surface lisse, granulométrie fine

**1** - rose pâle, trait gravé vertical

**e1/1** - enduit de nuance ocrée des murs, surface lissée

**02** - préparation blanche

**2** - blanc

**3** - blanc jaunâtre

**4** - gris clair

**5** - gris clair / (préparation ?) jaunâtre

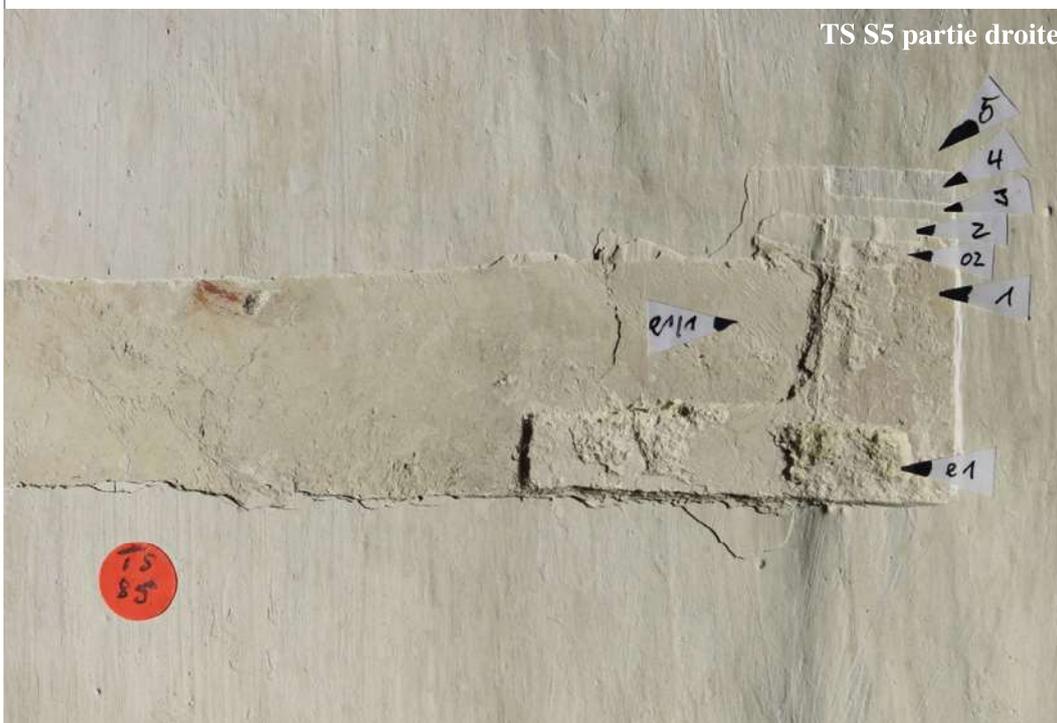
TS S5 partie droite

*Observation :* sur e1, **1**, **croix de consécration** peinte, polychrome – **ocre, rouge, vert, noir** – peinture à la chaux à sec, située à env. 2,5 m de hauteur. Ø env. 36 cm.

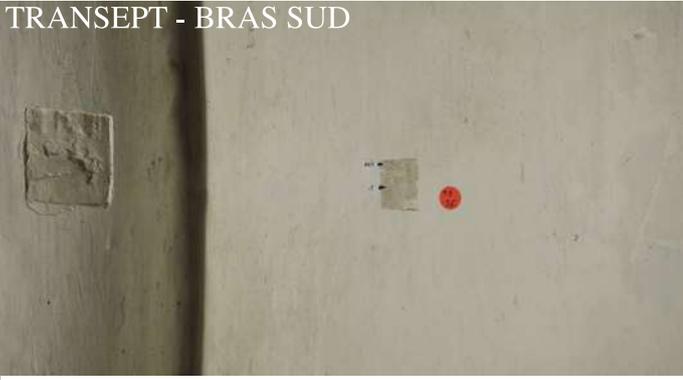
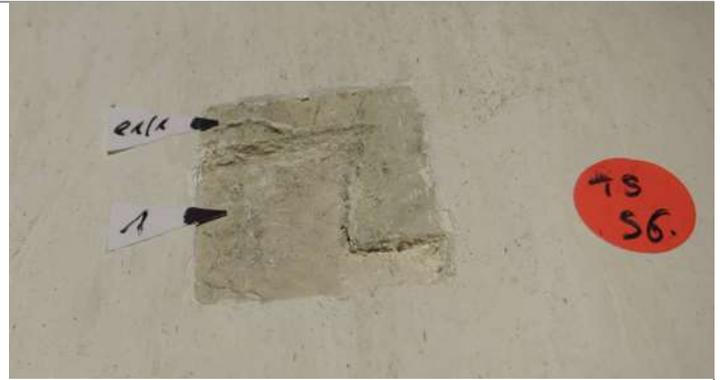
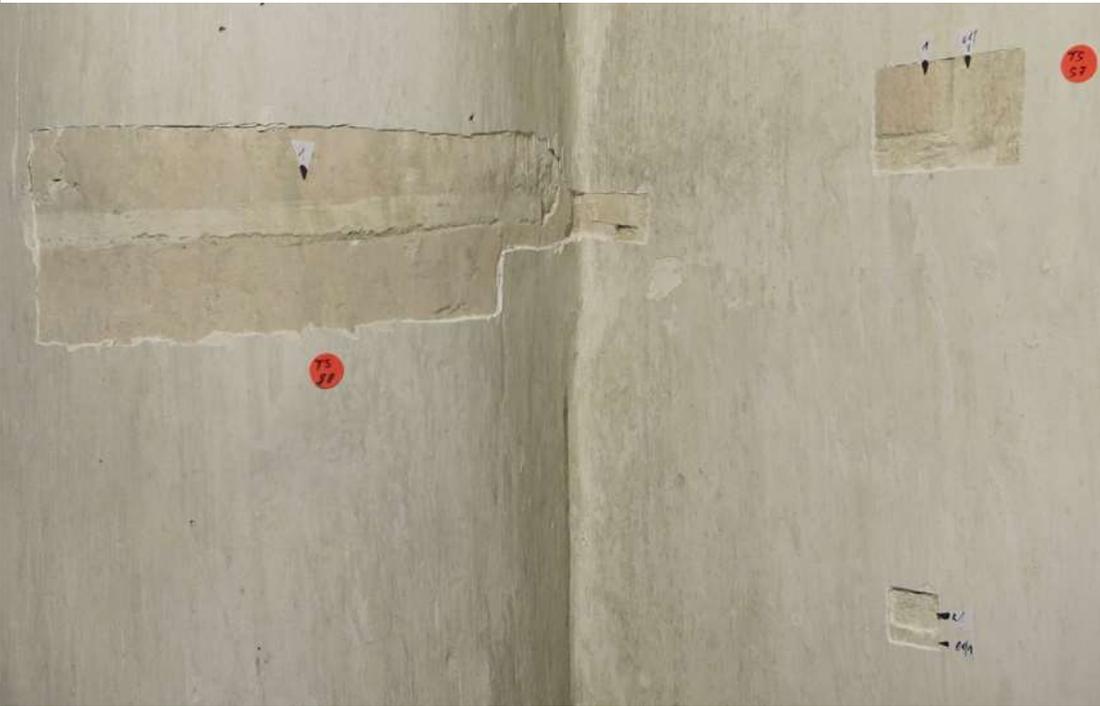
*Ci-dessus:* **TS S6**  
Mur sud, pilier E,  
entre le transept et la  
chapelle Sainte Bé-  
line, faux appareil en  
harpe sur le mur.

**1 - rose pâle**

**e1/1** - enduit de  
nuance ocrée, ici an-  
gle supérieur du **faux**  
**appareil**.

*Ci-contre à gauche,*  
**TS S7** mur près du  
pilier (cf. **TS S6**):

**1 - rose pâle**, trait  
gravé horizontal

**e1/1** - enduit de nuan-  
ce ocrée, lissé, ici an-  
gle supérieur du **faux**  
**appareil**.

*Observation:* Au-  
dessus de **TS S7**, **e1**  
enduit brunâtre du  
mur, granulométrie  
fine, surface lissée.

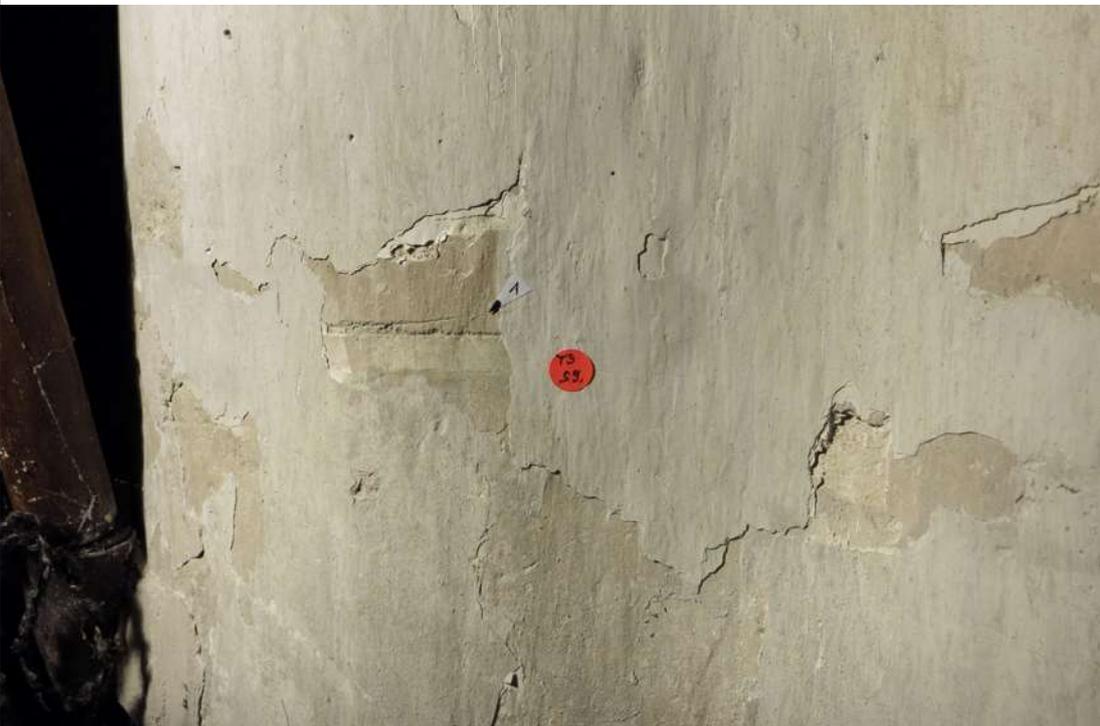
*Ci-contre à gauche:*  
**TS S8** Pilier

Les surfaces des  
pierres sont aplanies  
d'une couche mince  
d'enduit. Là-dessus  
se situe le **décor rose**  
**pâle**, avec les traits  
**blancs horizontaux**,  
un trait gravé hori-  
zontal.

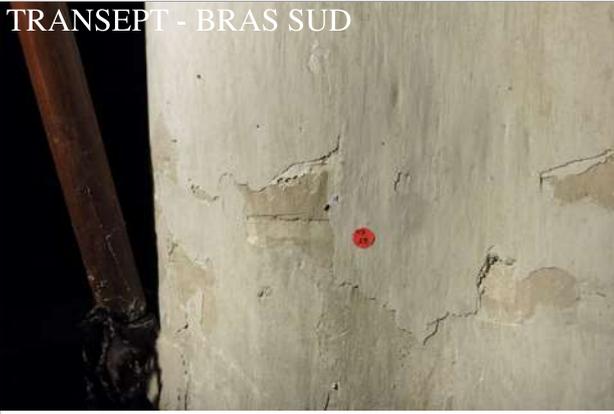
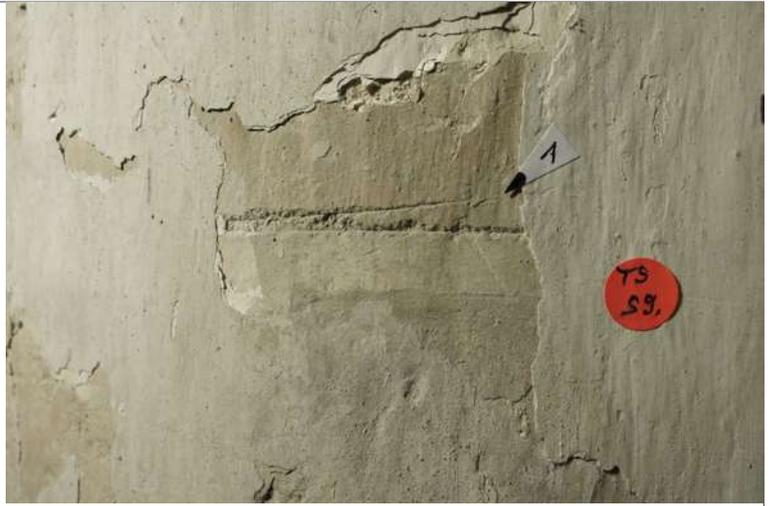
TS S9 Mur sud, pilier E, entre le transept et la chapelle Sainte Béline: à gauche, au-dessus de TS S8 - *dit*o S8 : rose pâle, trait blanc et incision.

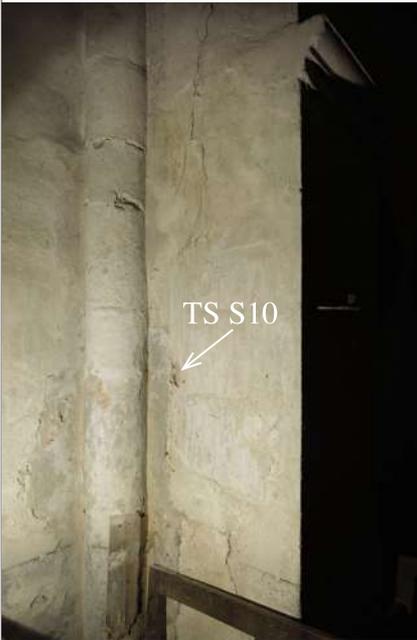
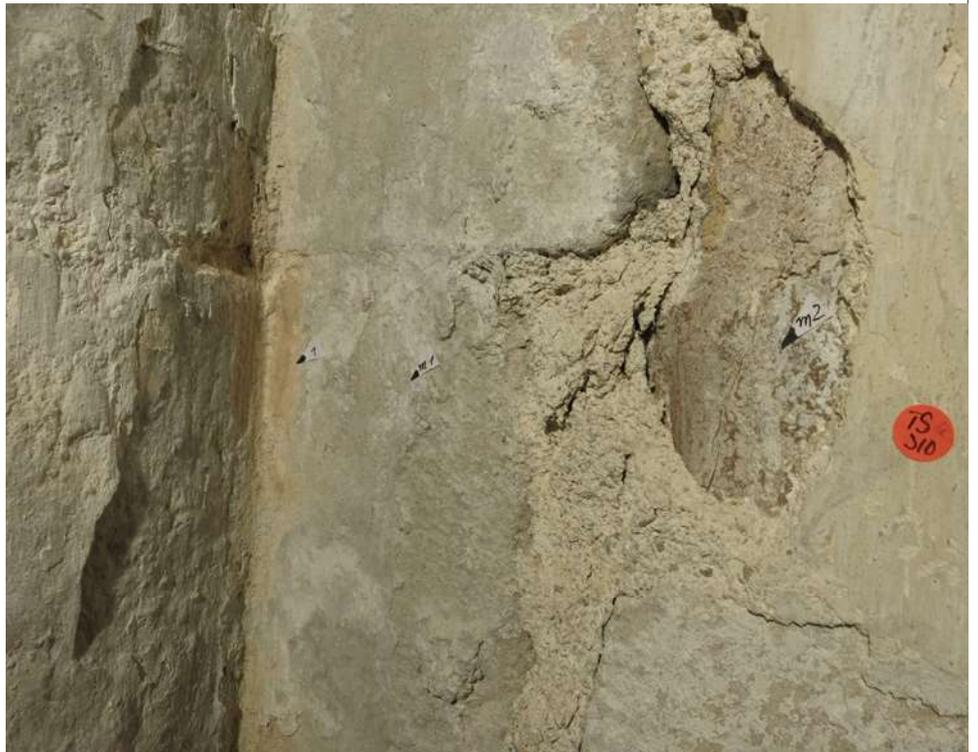
TS S10 angle S-O (vers le bas-côté).  
m1 partie convexe arrondie, XVIe s.  
1 - fragment **rose pâle** dans l'angle  
m2 en raccord, maçonnerie de l'arcade vers la 3ème travée du bas-côté S (BS3, du XVIIIe s.)

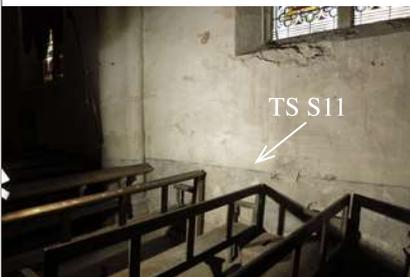
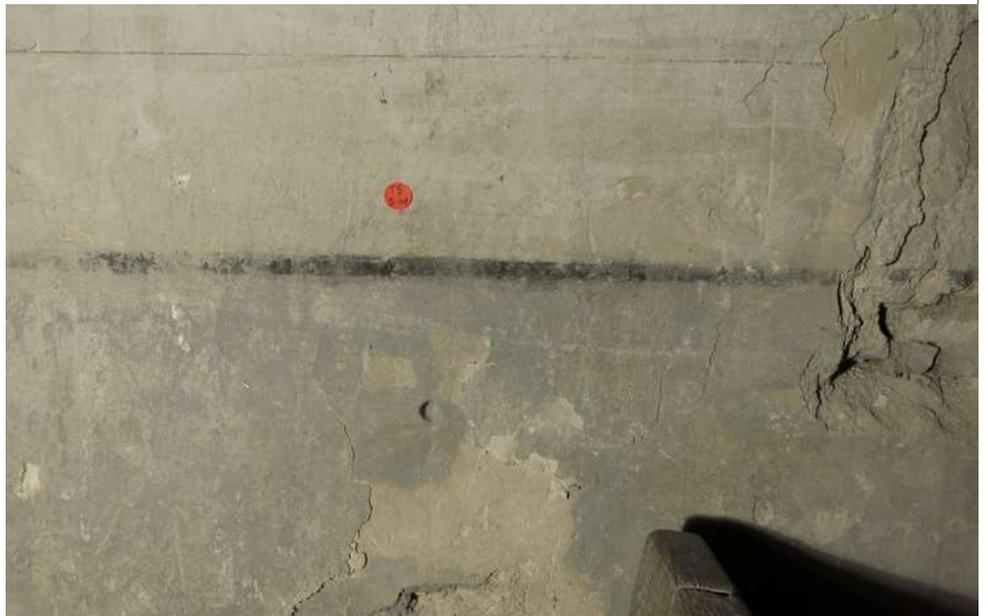
TS S11, sous la baie  
Lors du dernier décor (1844 ?) un soubassement peint en **gris**, avec un **trait noir** le limitant vers le haut à ~111 cm du pavement.
