CHAPELLE DE LA VIERGE

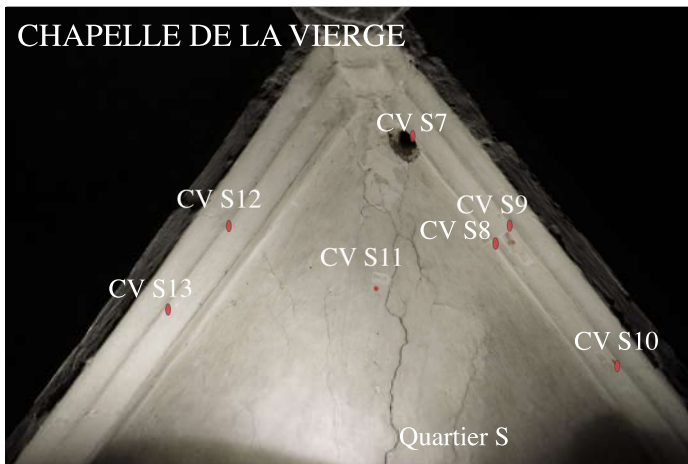
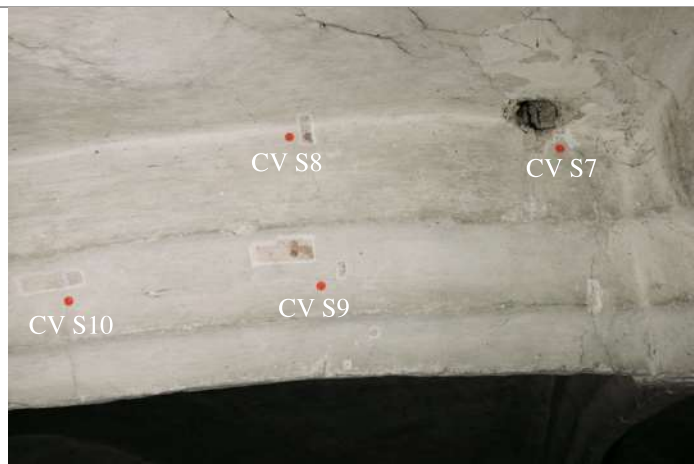
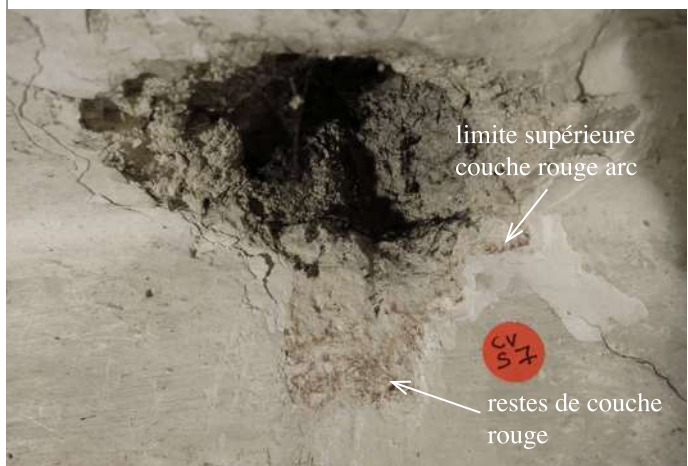
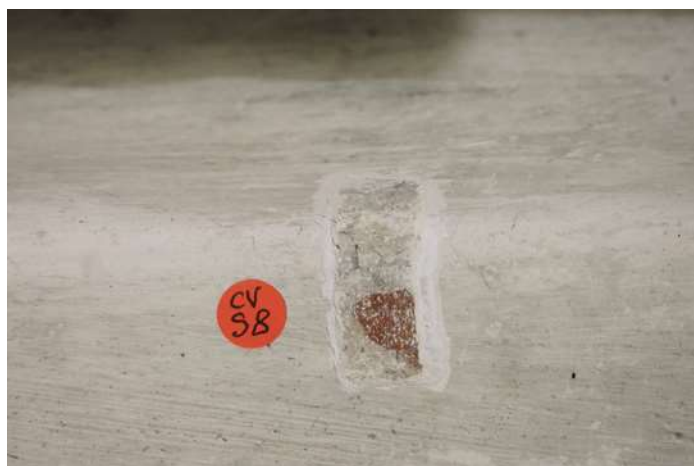
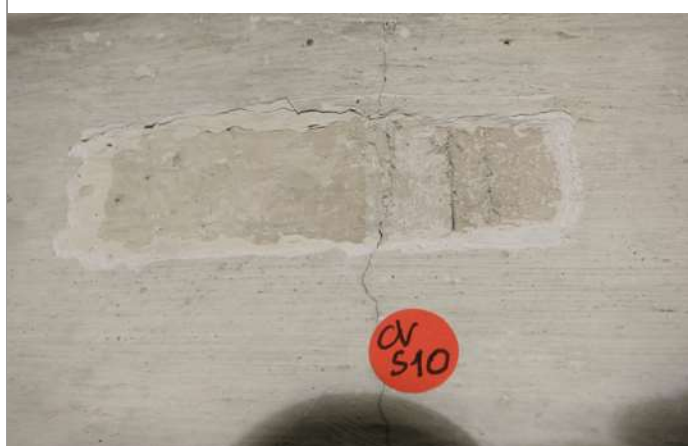
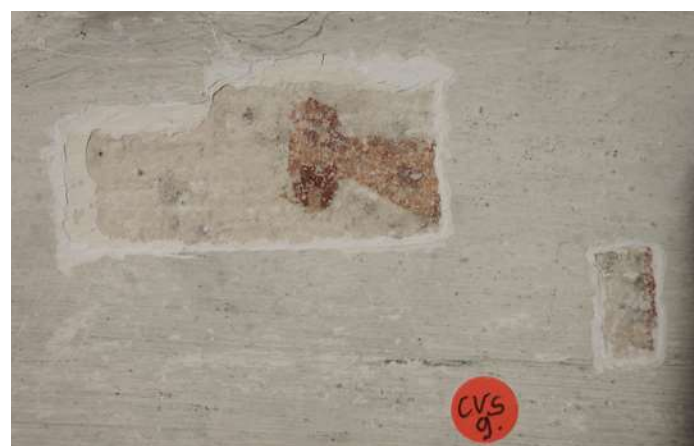
CHAPELLE DE LA VIERGE, voûte - quartier sud
Ci-dessus et ci-contre sondages :
CV S7, arc S-O face S-E près clé (~10 cm) et badigeon, trou de passage de chaîne dans le voûtain : restes de couche rouge sur le front de l'arc - limite supérieure.

CV S8, idem, sur gorge supérieure, à ~40 cm de la clé - limite (?) motif de la zone de la clé sur enduit raccord : rouge intense.

CV S9, sur gorge supérieure - limite rouge intense sur un motif difficile à déterminer sans dégagement supplémentaire. Plus bas, sur gorge inférieure - restes de gris vert (?) foncé. Etalonnage NCS de la nuance du fond rose pâle.

CV S10, sur gorge inférieure ~70 cm de la clé fond rose pâle, faux joint à limites gravés, peint en blanc.

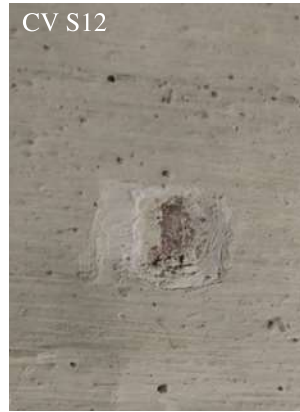
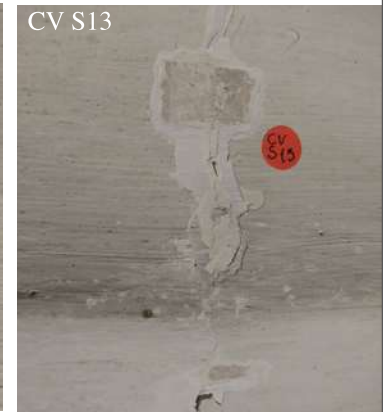
Ci-dessus: **CV S12** Arc S-E, face S-O, joint 1er / 2ème claveaux à partir de la clé : rouge en couche profonde (XVIe s.).

CV S13 Même localisation que S12, sur joint 2ème / 3ème claveaux : faux joint blanc, pas de traits gravés visibles ici, décor d'architecture datant du XVIe s.

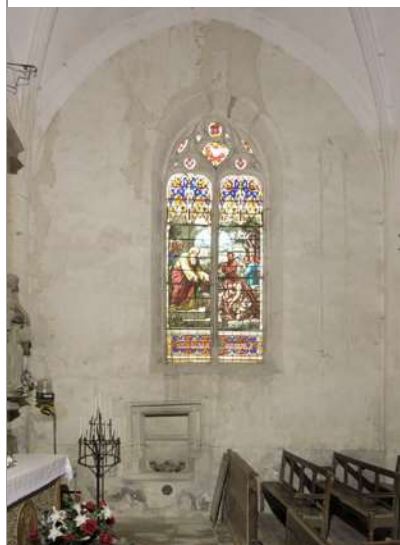
CHAPELLE SAINTE BELINE (CB)

Mur nord - sondages, découverte de décor peint autour de la baie, de faux appareil dans la niche et d'une croix de consécration (v. images suivantes).
