TRANSEPT - BRAS SUD

NEF, 3^{ème} TRAVÉE

BAS-COTE SUD, 3^{ème} TRAVEE (BS3)

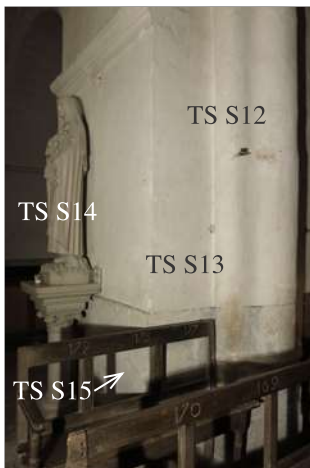
Ci-contre: **TS S15** Pilier N-O, sur soubassement, face E
E5 - enduit (mortier) rouge (poudre et éclats de tuile et/ou de brique, réparation partielle du joint)
5 - couche gris clair

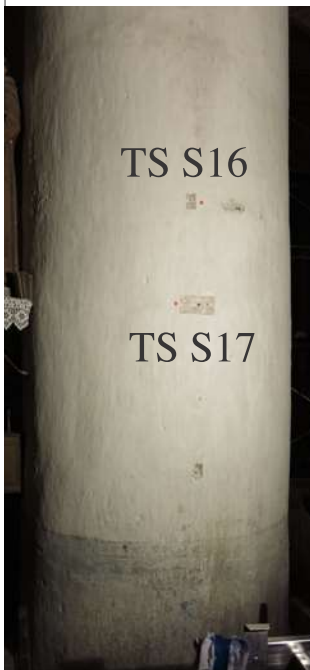
TS S16 - étalonnage de la teinte rose: NCS ~ S 0510-Y70R (ou ~Y-70R)

Ci-dessus: **TS S16**, colonne nord-est:

1 - rose pâle, traits horizontaux gravés. NCS ~S 0510 Y-70R

(f)j1 - trait blanc du faux joint sur le vrai joint de maçonnerie

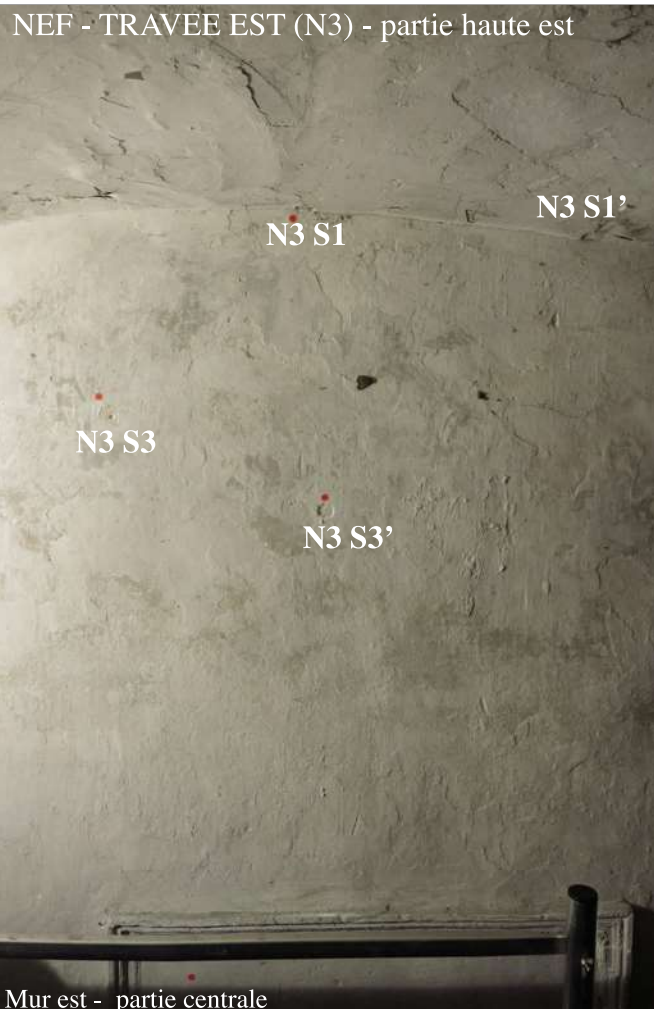
Ci-dessus: Mur est - sondage SN1 (N3 S1) - sous l'enduit de la voûte, pas de jonction claire à l'enduit du mur. Enduit superficiel de reprise, en plâtre blanc et fibres. Prélèvement PN1 (N3 P1) au même emplacement, ~ 5 cm vers le sud, haut du mur, dans l'axe, voûte/mur, enduit superficiel de réparation, en plâtre blanc et fibres (déplacé). Prélèvement PN1' mortier sous-jacent.

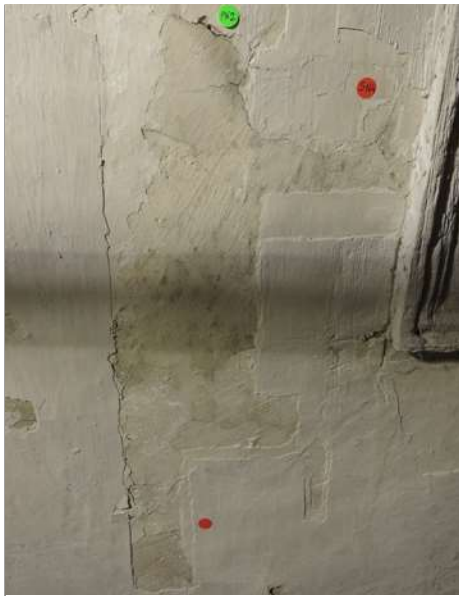
Ci-dessus, ci-contre: SN4 (N3 S4) Nef, troisième travée mur E, partie supérieure, entre l'arc (faux appareil du XVIIe s.) et le niveau moyen (cartouche « 1844 ») sondage étendu (durée: 3/4 heure) - mise en évidence de l'enduit ancien, avec texture imprimée par la brosse.

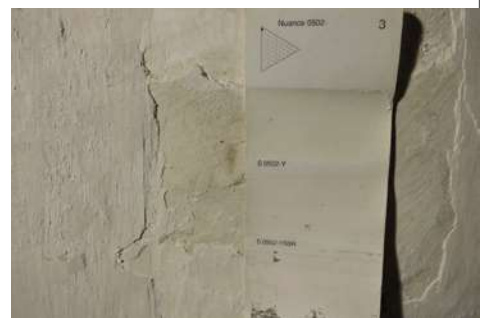
PN2 (N3 P2) enduit (très petite quantité)
 Etalonnage nuance surface (XVIIIe s. ?)
 NCS S0502 Y v. photo ci-dessus..

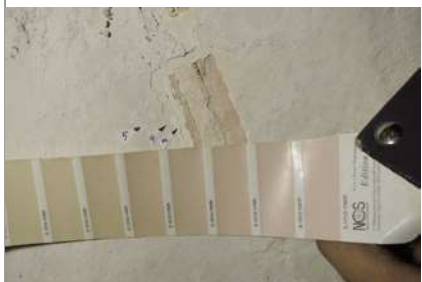
Ci-dessus: Mur est, au-dessus de l'arc, sondage N3 Sa : enduit du XVI^e s et reprises (XVIII^e - XIX^e s.) ; surface blanche un peu ocrée, traces visibles de pinceau brosse ; ponctuellement, craquelé

Sur arc doubleau, en ogive, chanfreiné, **faux appareil rose pâle, à joints gravés et peint en blanc**. Largeurs constatées des joints ~13 à 14,5 mm. Largeur du faux appareil sur le front de l'arc, à partir du chanfrein ~24,5 à 25 cm.

Observation : les traits gravés semblent faits sur enduit sec, couche rose déjà posée.

Pas de couche de décor plus ancienne identifiée ici.

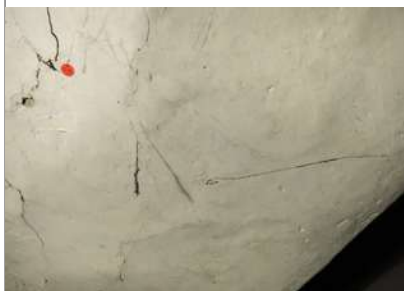
Ci-contre: Partie E - N3 S8 - *dito* S7.

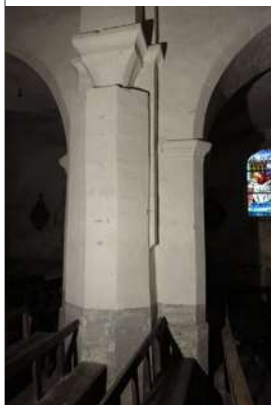
Ci-contre: **N3 S5p** pilier N-E
Pierre
-1 ocre clair
1 - rose pâle
2 - blanc ocre rosé / préparation blanche
3 - blanc
4 - blanc
5 - blanc grisâtre

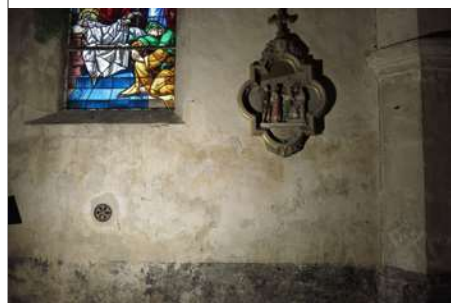
Ci-dessus et ci-contre: BN3 S1 Mur N, baie, sous l'angle droit de la baie:

Pierre

2 - couche **ocre** rosé très clair (étalonnage NCS: entre S 0505-Y20R et S0505-Y50R)

3/4 - manquent ici

5 - couche gris clair - pas de différence par rapport à la surface du mur

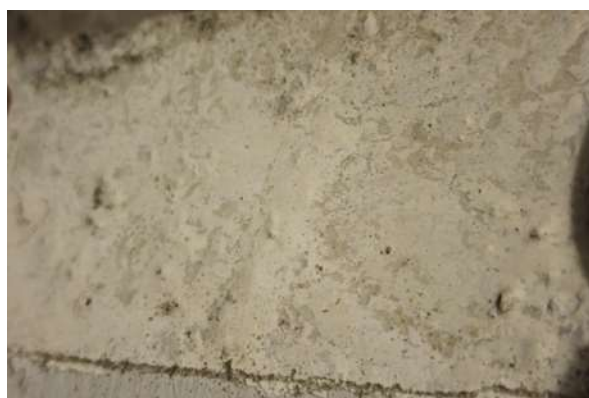
Détail de surface avec le badigeon 2 (du XVIIIe s.) dégagé.

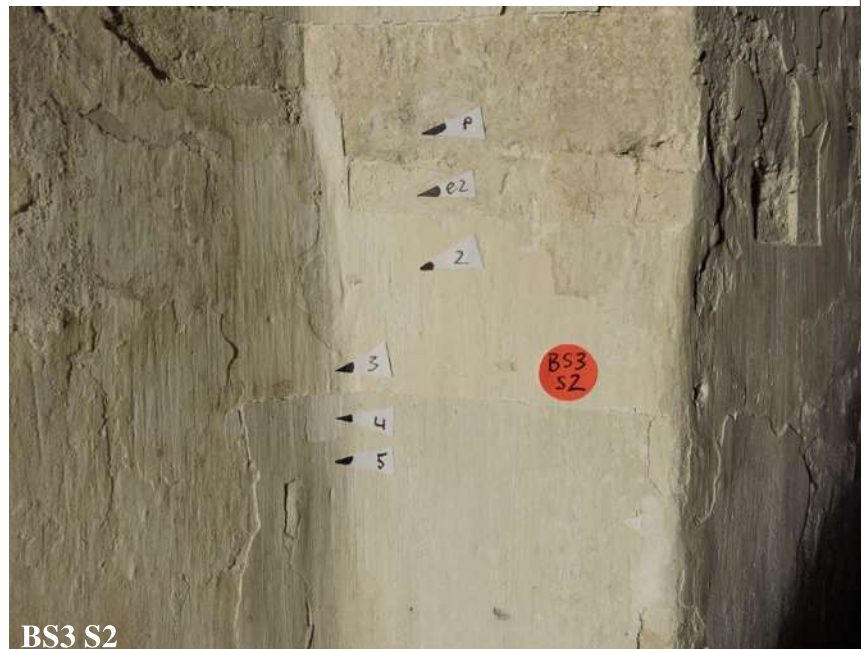
BS3 S2

Ci-dessus: **BS3 S2** Mur sud, partie ouest, angle rentrant du pilier engagé

p - pierre

e2 - enduit jaunâtre, très lisse, granulométrie fine, beaucoup de fibres (poils)

2 - sur préparation blanche, couche **blanc ocré**, cf. e2

3 - couche ocre

4 - couche blanc grisâtre

5 - couche gris clair - pas de différence mur / pilier.
